**Antrag der AfD-Bezirksfraktion Alt-Oberhausen gemäß § 2 der Geschäftsordnung für den Rat der Stadt Oberhausen: Überprüfung und Anpassung der Signalführung an den Lichtsignalanlagen Mülheimer Straße (gegenüber der ÖPNV-Anbindung) sowie im Kreuzungsbereich Mülheimer Straße / Brücktorstraße**

**Anlage zum Antrag „Überprüfung und Anpassung der Signalführung an den Lichtsignalanlagen Mülheimer Straße (gegenüber der ÖPNV-Anbindung) sowie im Kreuzungsbereich Mülheimer Straße / Brücktorstraße“.**

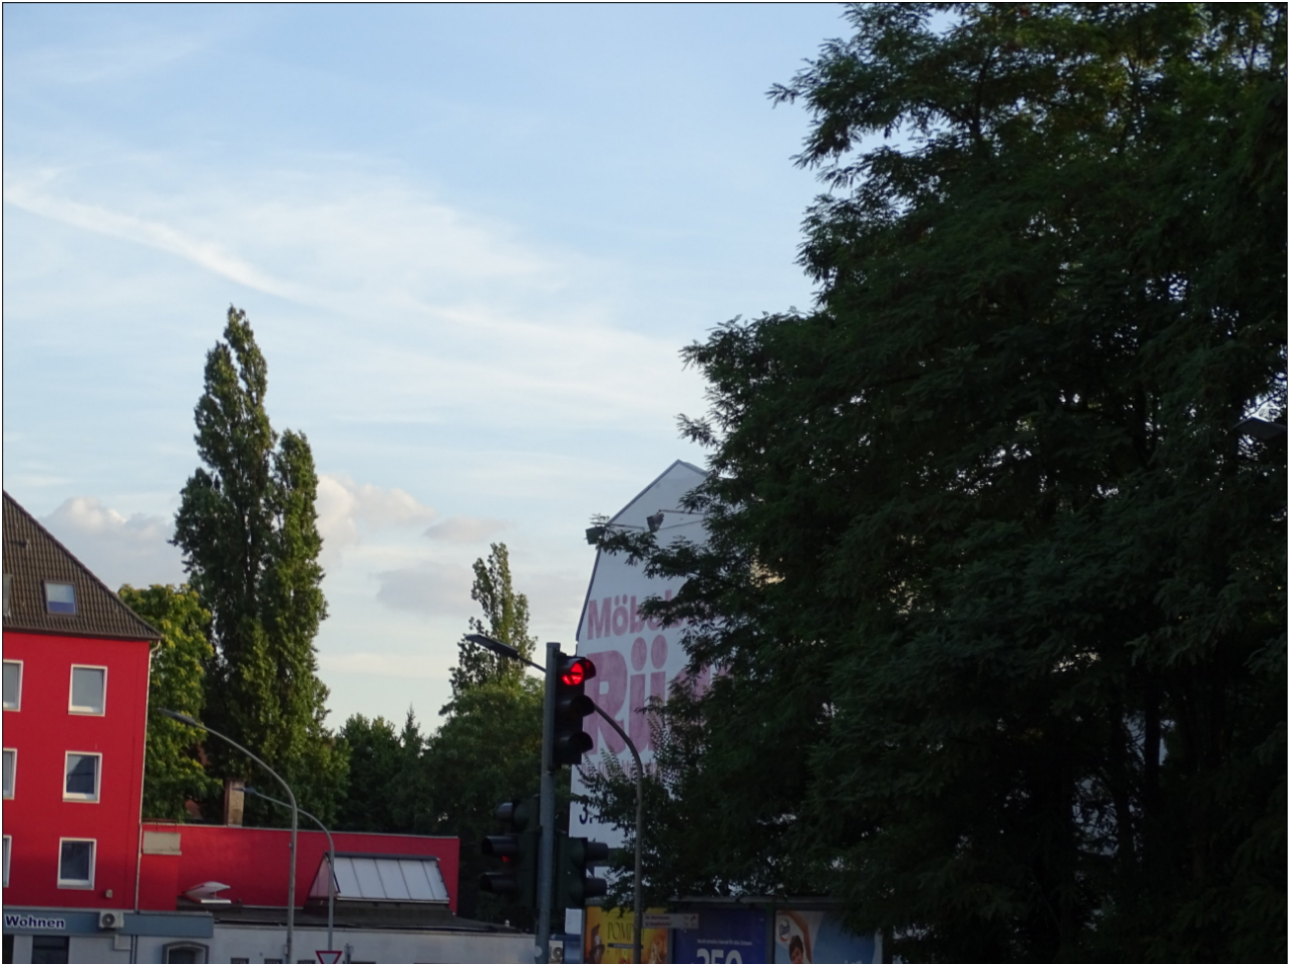
Bild 1: Mülheimer Straße in Blickrichtung Stadtmitte auf das rote Eckhaus an der Einmündung Tannenbergsstraße. Standort des Betrachters auf der rechten Seite der Mülheimer Straße.

Die Ampel ist Teil der Signalführung im Bereich Brücktorstraße / Zugang zur Haltestelle Feuerwache (links außerhalb des Bildes).

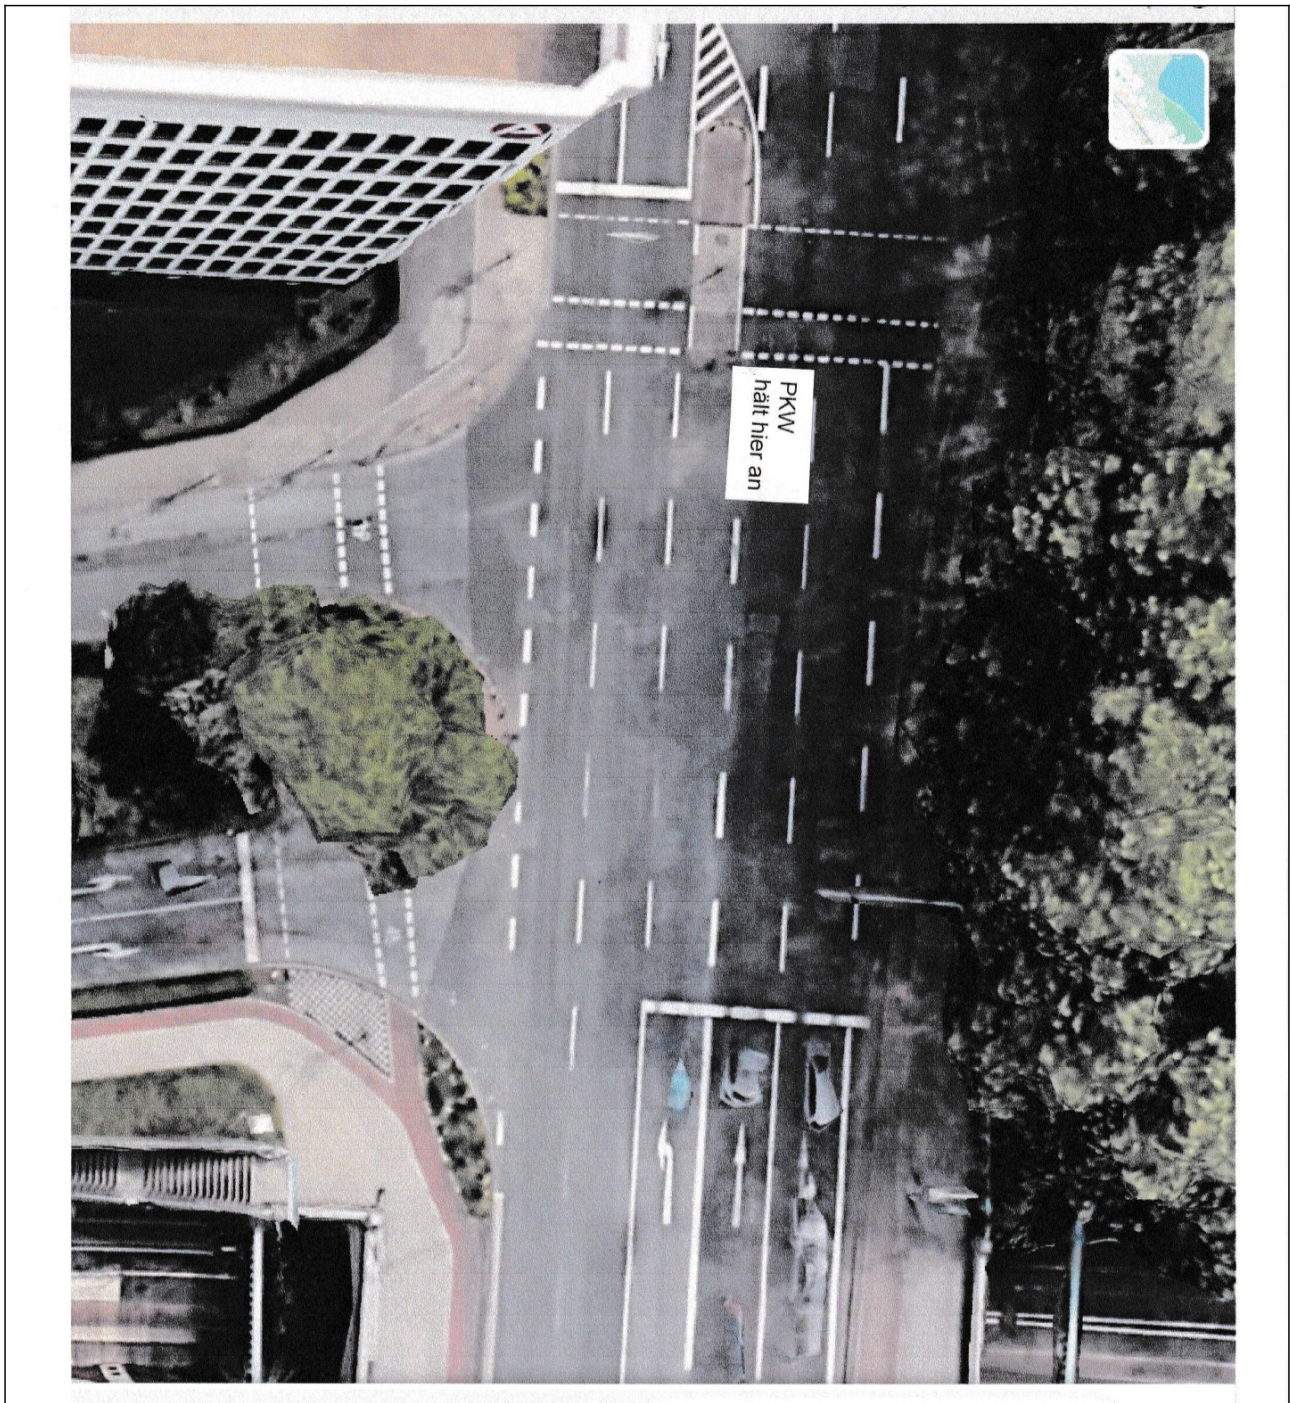
Bild 2: Luftaufnahme des unmittelbar vor dem Bereich aus Bild 1 liegenden Kreuzungsbereiches. Links die Agentur für Arbeit an der Brücktorstraße / Haltestelle Feuerwache.

Deutlich ist die Linksabbiegerspur Richtung Brücktorstraße zu erkennen. Auf der mittleren Spur (Richtung Stadtmitte) ist die Stelle markiert, wo ortsunkundige Autofahrer oft abrupt anhalten.
