# SYNAGOGUE

HOLTEN-OBERHAUSEN

KONZEPT  
24.05.2024

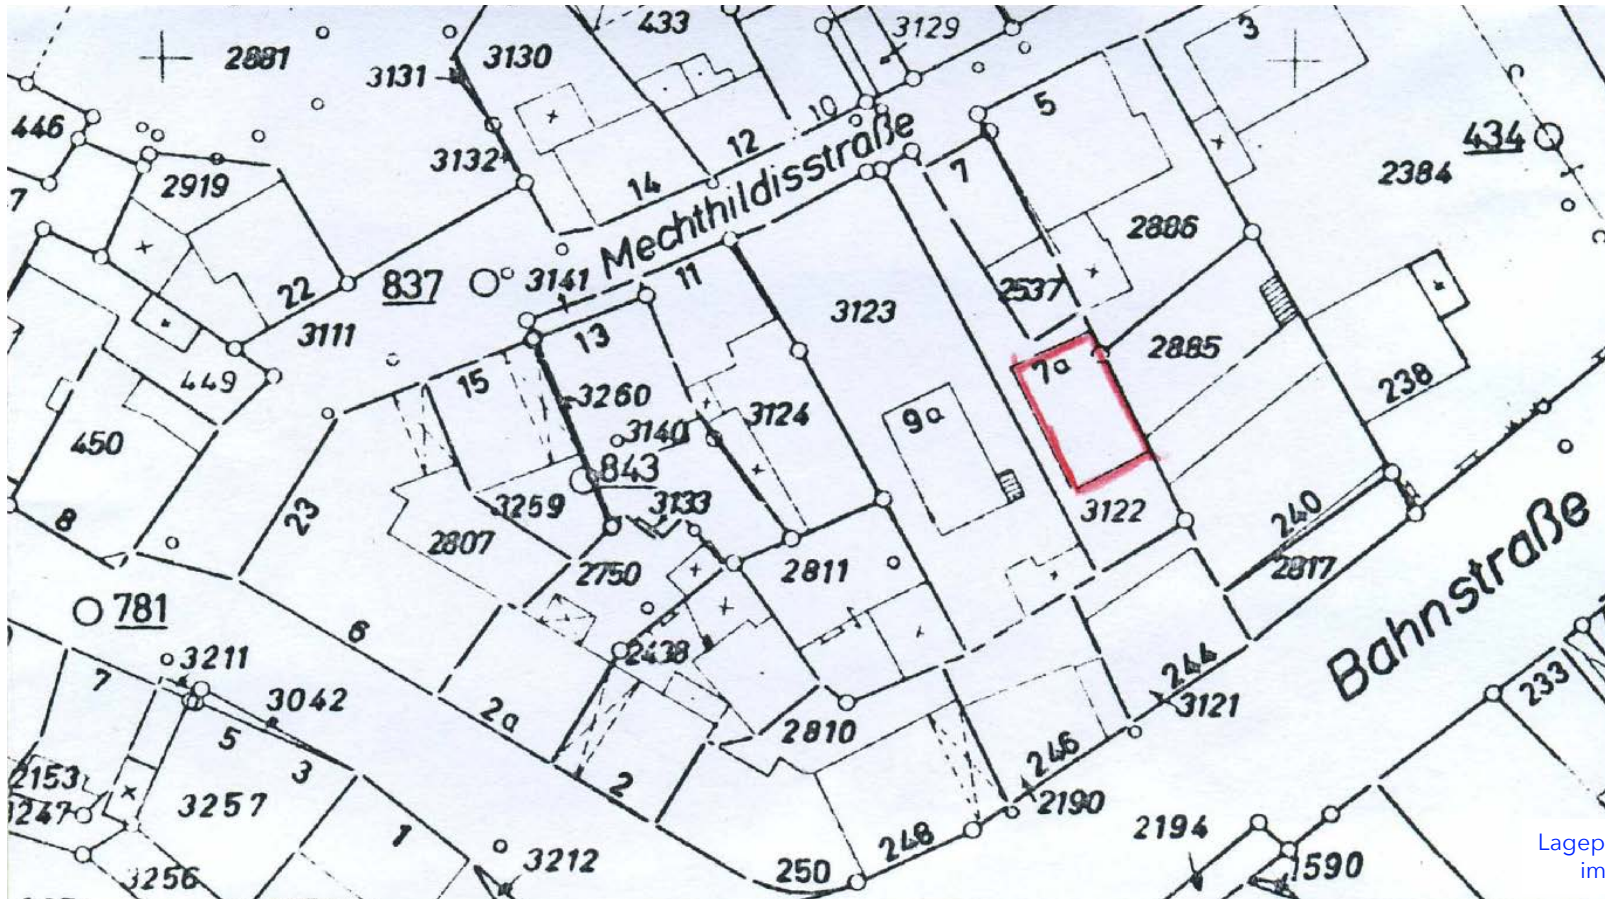
Die ehemalige Synagoge Holten liegt in einer schwer zugänglichen Blockinnenlage zwischen Mechthildisstraße und Bahnstraße. Die Erschließung erfolgt aktuell ausschließlich über einen schmalen Fußweg von der Mechthildisstraße.

Lageplan der Synagoge Holten  
im städtebaulichen Kontext

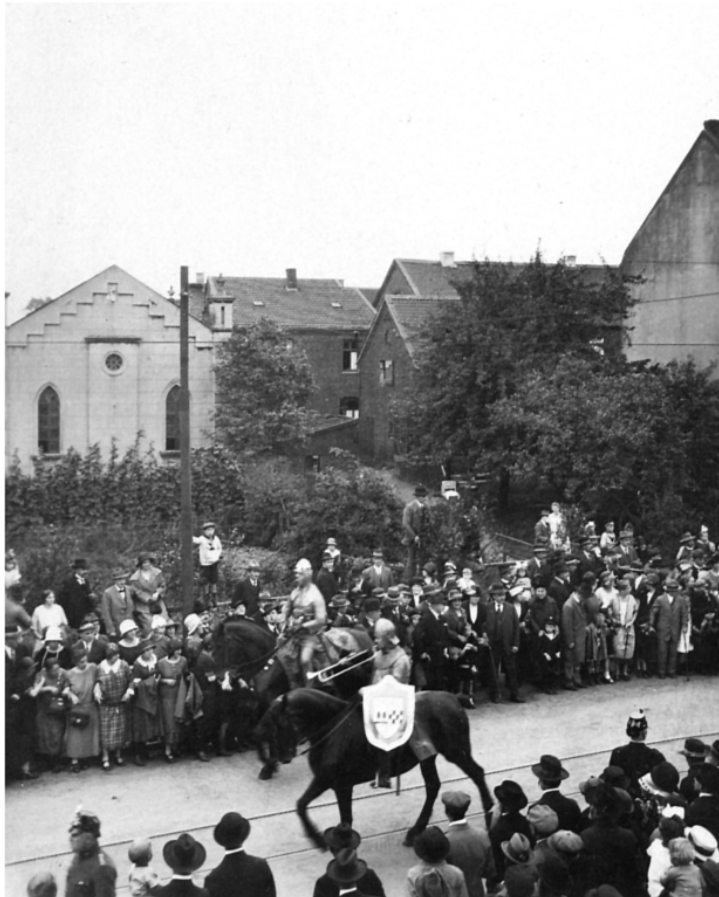
Fotografie der Südostseite  
UD Oberhausen, vor 1925  
Auf dieser Abbildung sind  
die bauzeitlichen Ecktürme,  
sowie die Toranische gut zu  
erkennen

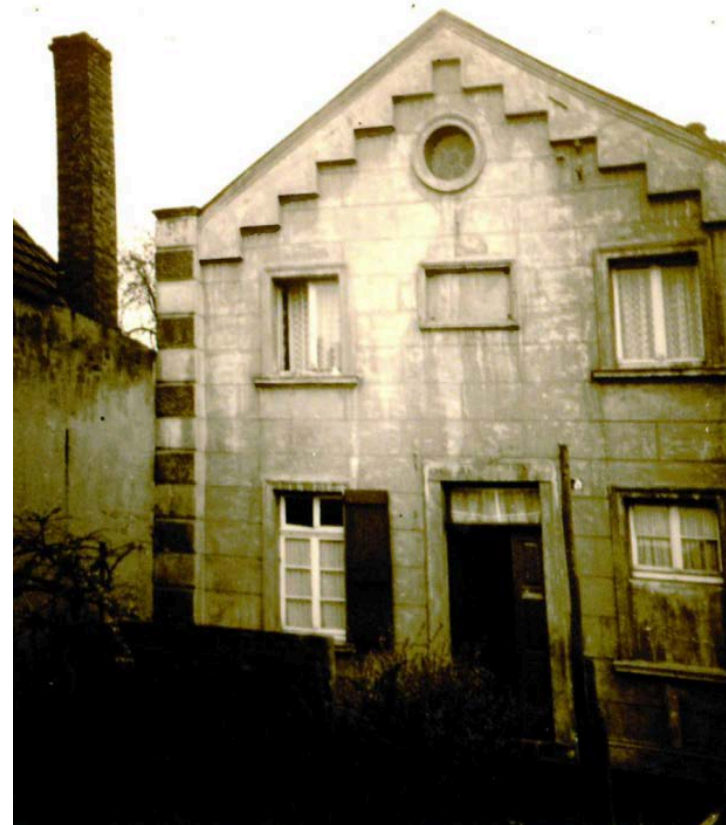
Fotografie der  
Nordwestseite  
Frau von Ameln  
Nach 1945

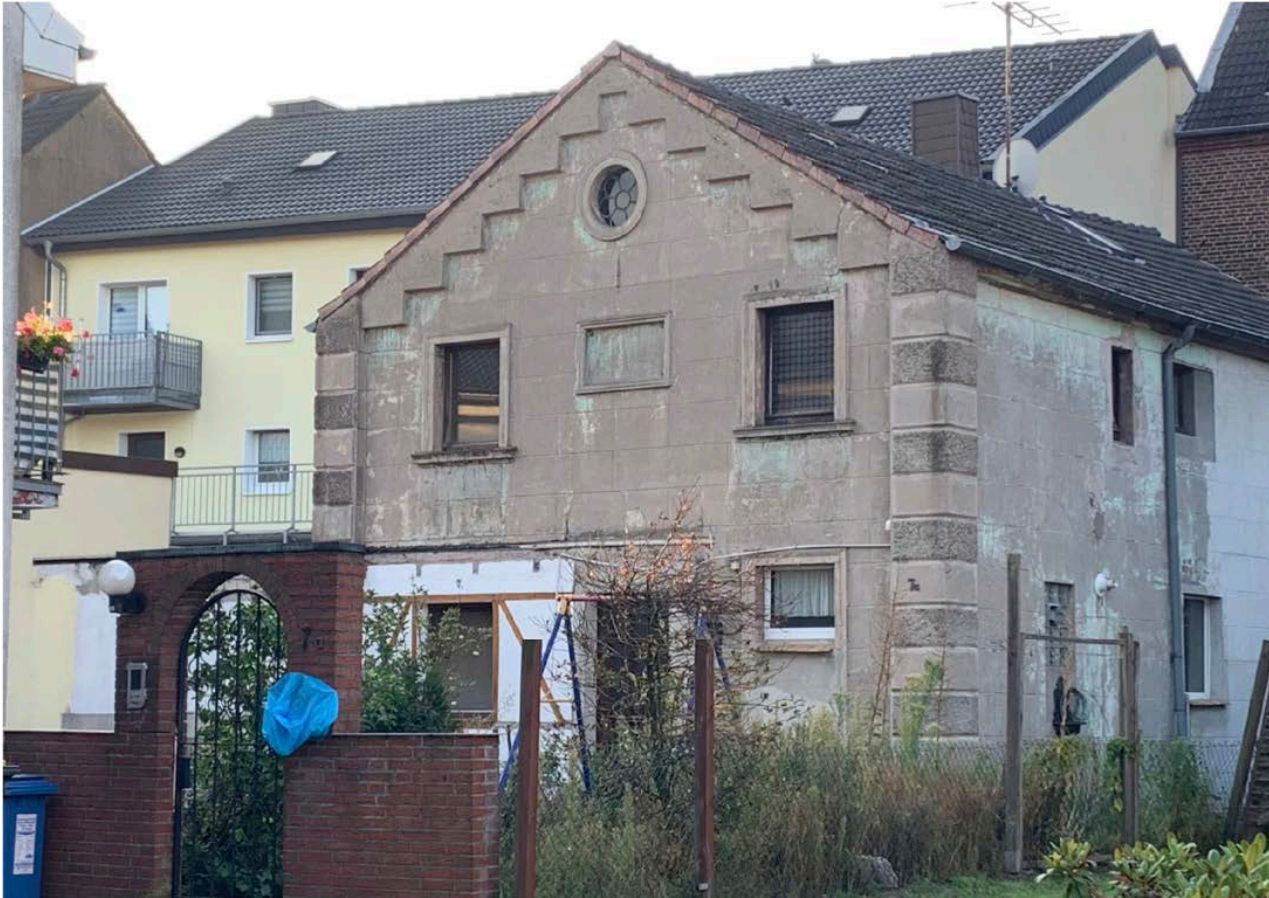
Die ehemalige Synagoge in Holten wurde durch den Umbau in ein Wohngebäude äußerlich stark überformt. So gingen wesentliche Teile der historischen Befensterung, sowie die Ecktürme und die Toranische verloren. Teile des bauzeitlichen Aussenputzes mit Fugenschnitt sind jedoch noch erhalten.

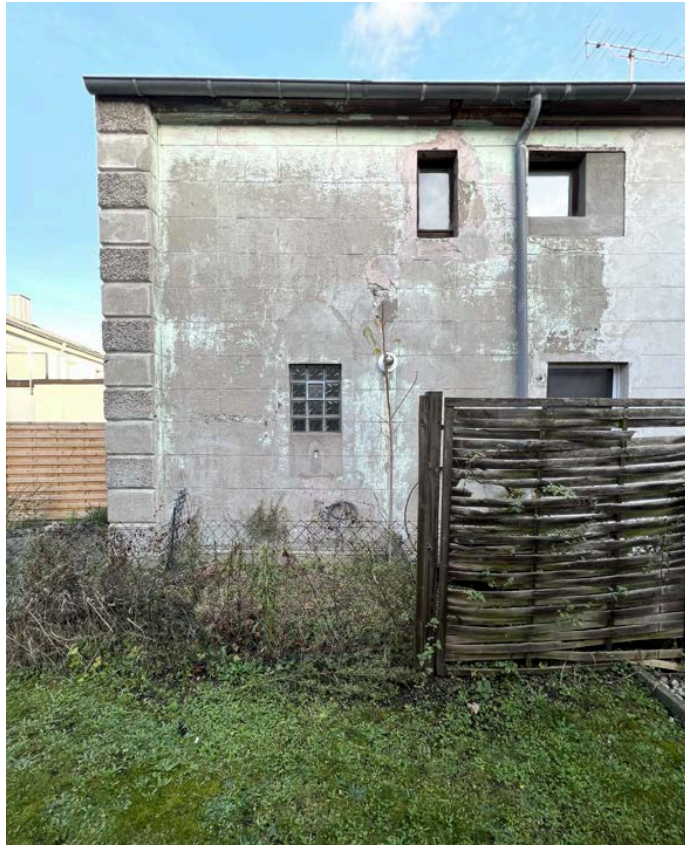
Überformung der historischen Aussenfassade durch neue Befensterung, teilweise sind die bauzeitlichen Laibungen noch erhalten. Starke Veränderung sind an der Rückseite zu erkennen. Dort ist der bauzeitliche Aussenputzes mit Fugenschnitt augenscheinlich nicht mehr erhalten.

Stark überformte Südwestansicht

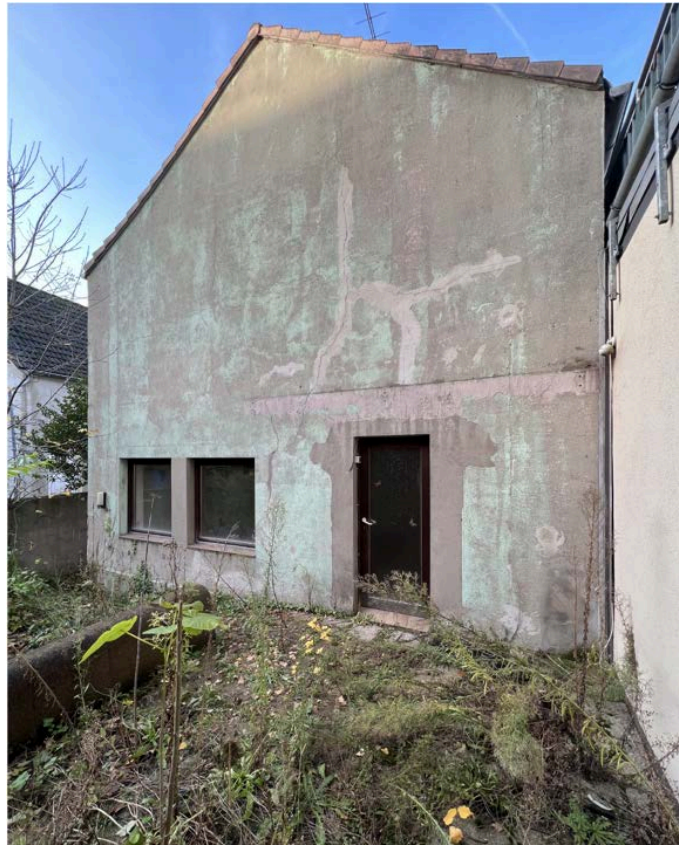
Stark überformte schmucklose Rückseite  
8 von 58 in Zusammenstellung

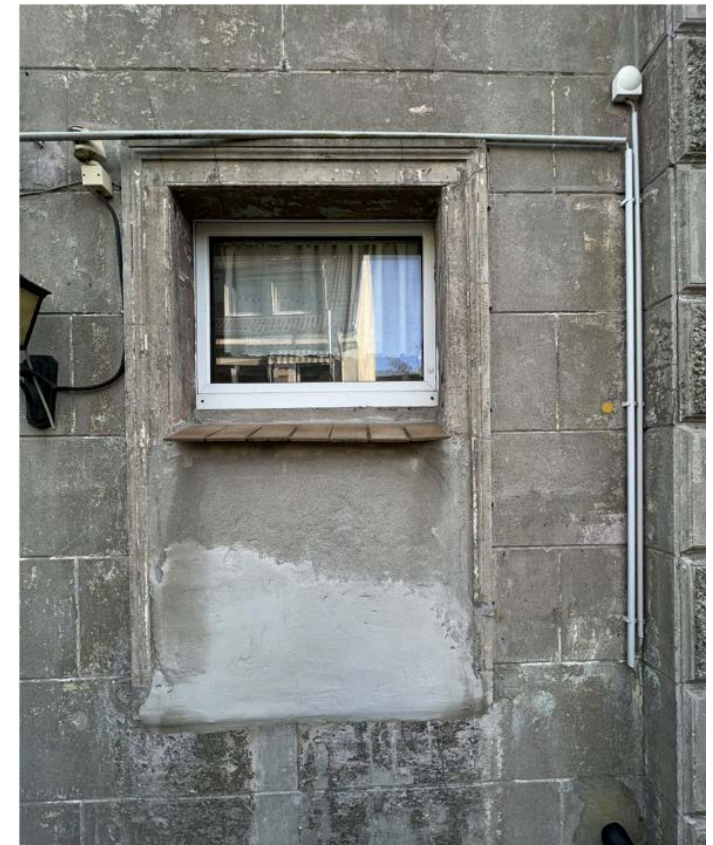
Neues Fenster in historischer Laibung.

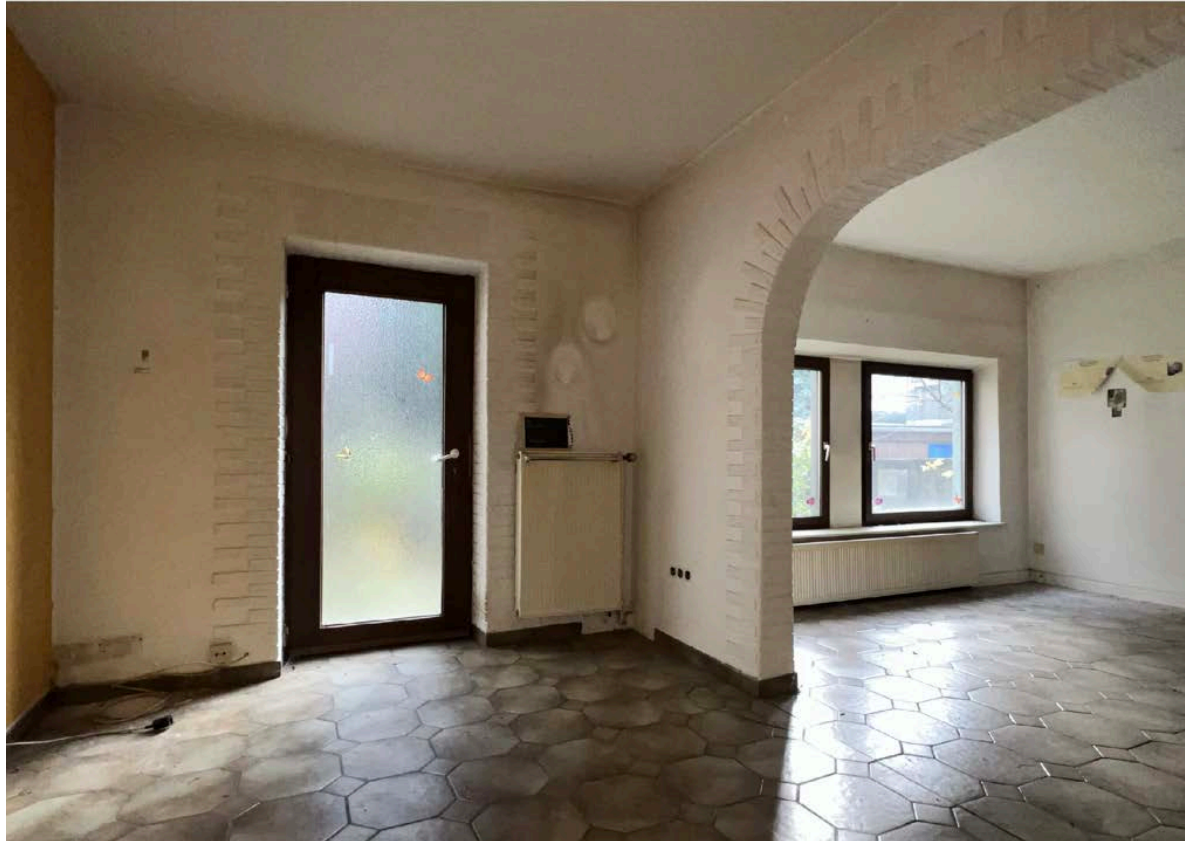
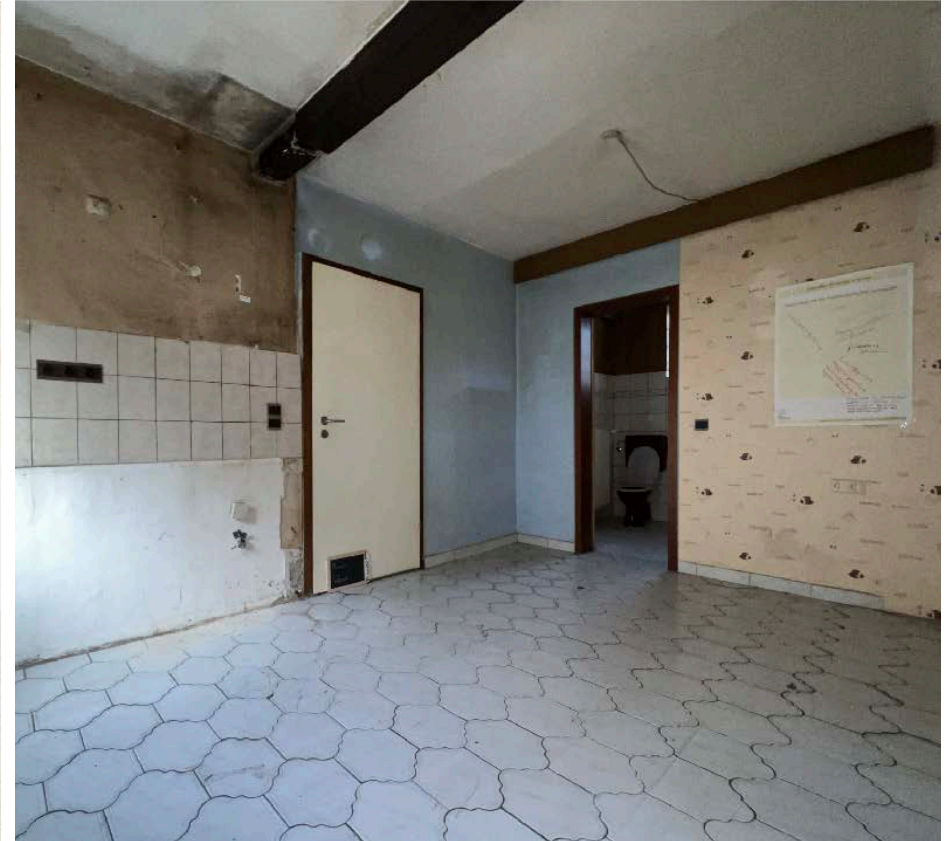
Starke Überformung des historischen Innenraums durch den Umbau zum Wohngebäude. Wand- und Bodenbeläge unterschiedlichen Alters aus der Nutzung als Wohnung.

Überformung des zweigeschossigen Gebetsraumes durch Zwischendecke und Trennwände Neue Boden- und Wandbeläge überlagern die bauzeitlichen Beläge

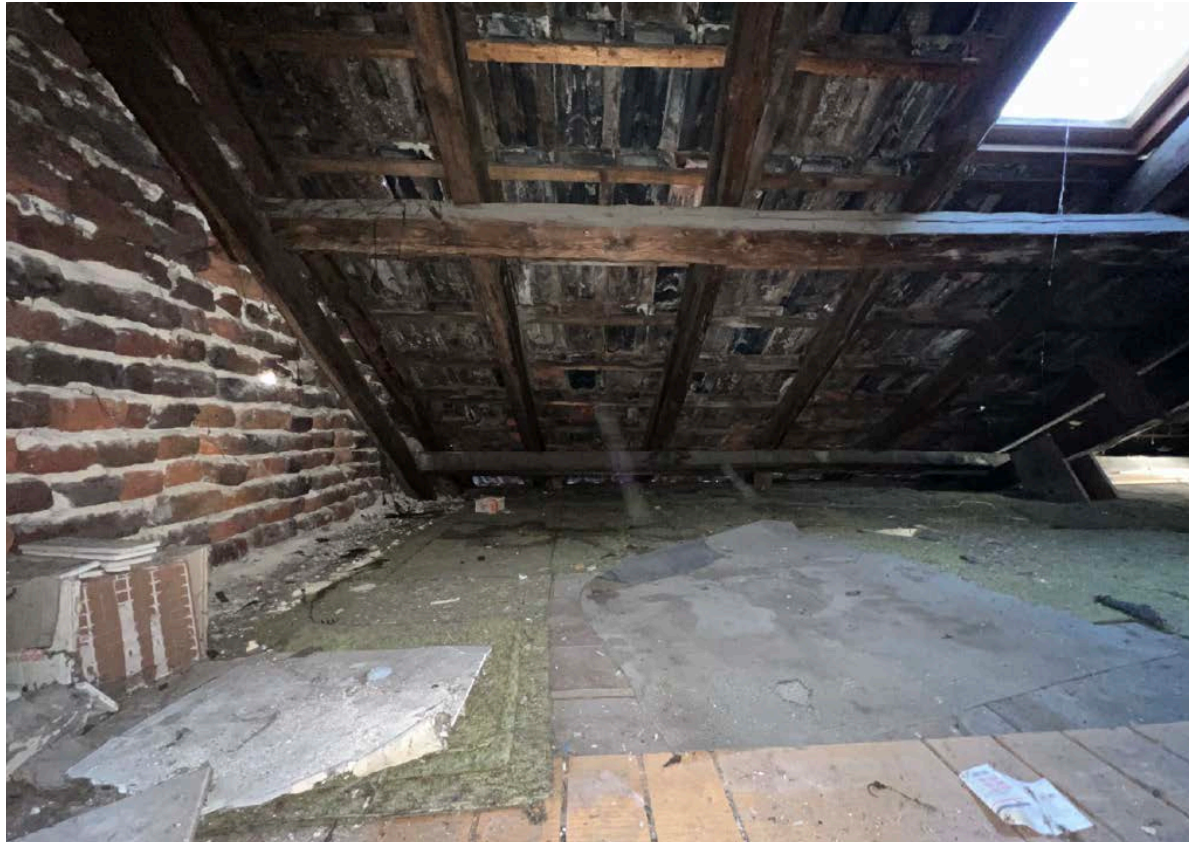
Die bauzeitliche Dachkonstruktion ist in wesentlichen Teilen noch erhalten. Ebenfalls erhalten ist das Rundfenster über dem Eingang. Die Ziegeldeckung ist nicht bauzeitlich. Sie wurde vermutlich beim Umbau zum Wohnhaus ersetzt.

Bauzeitliche Dachkonstruktion

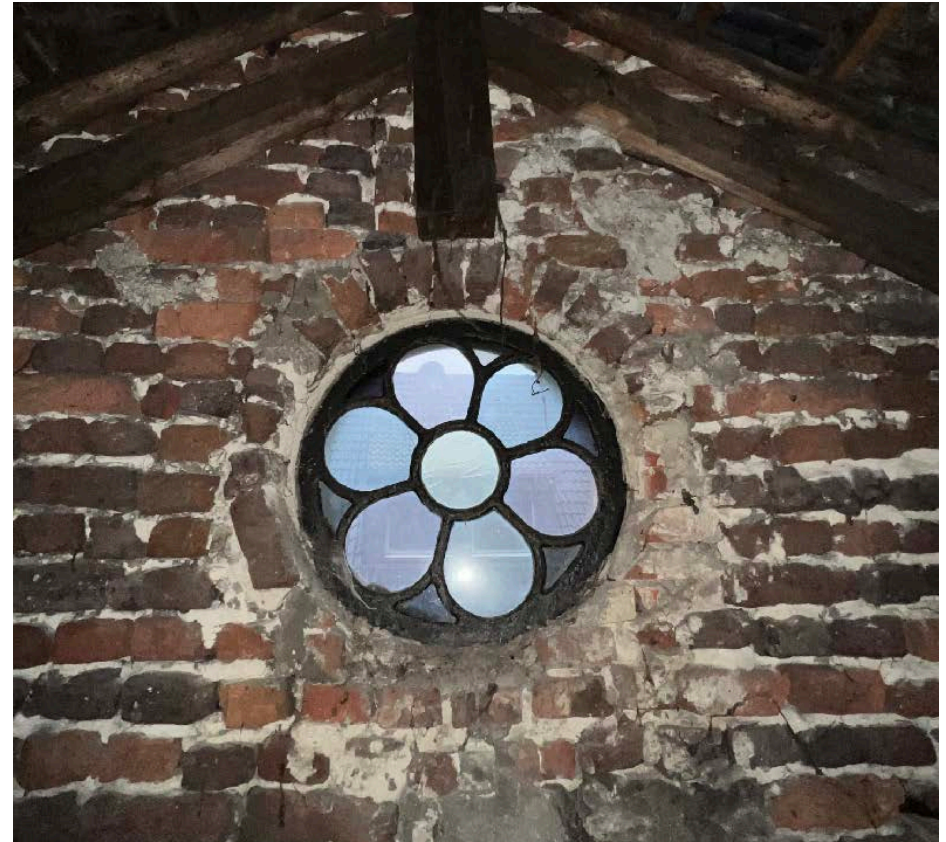
Bauzeitliches Rundfenster

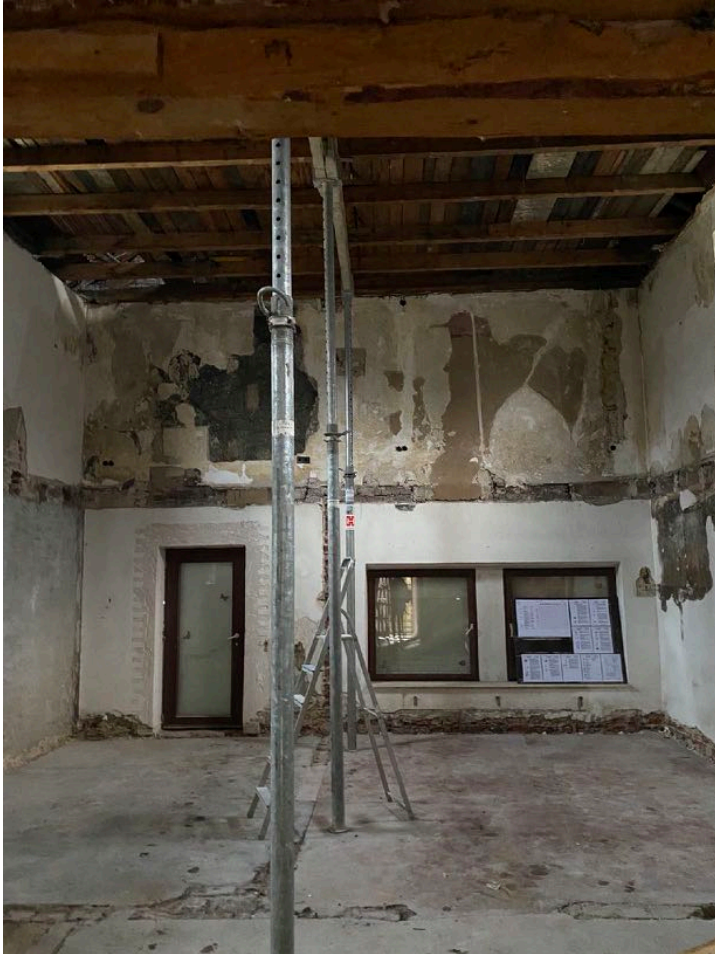
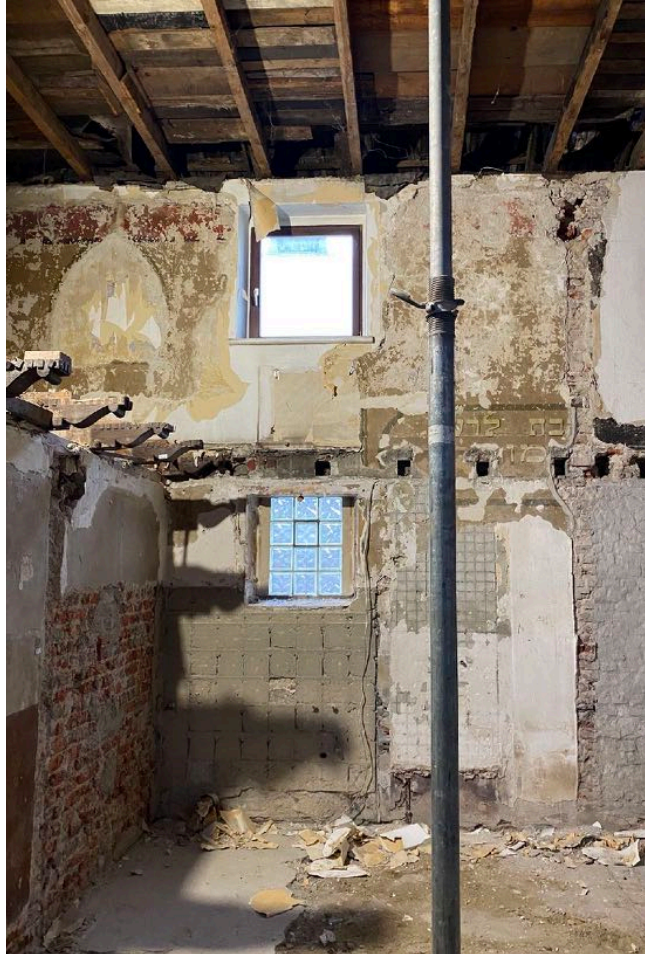
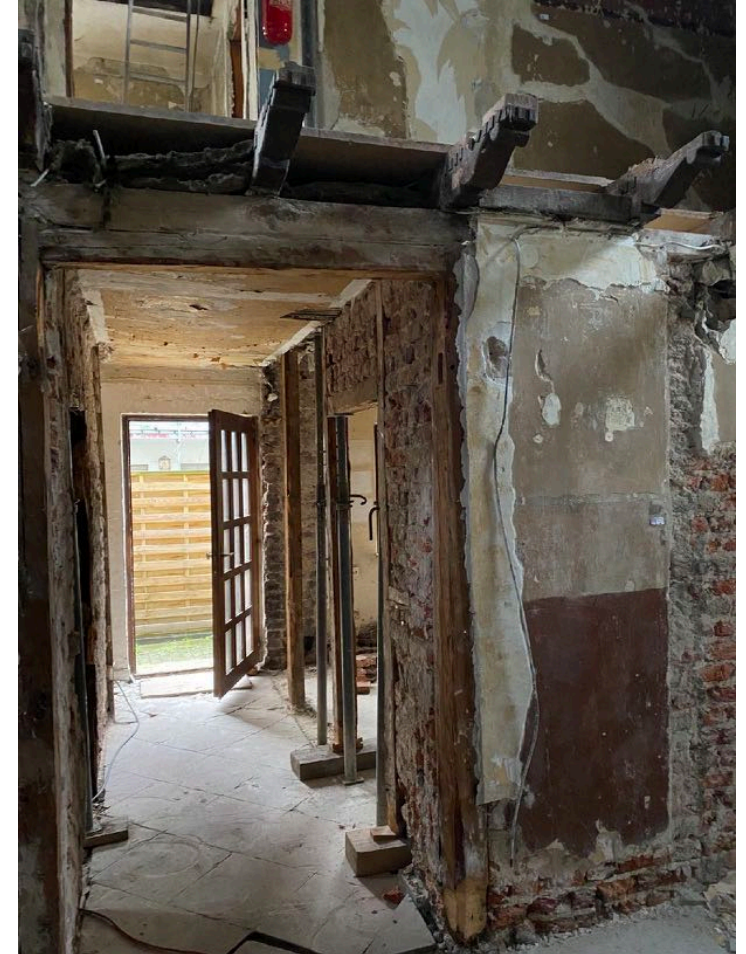
Die Trennwände und die Zwischendecke aus der Wohnungsnutzung wurden rückgebaut. Die ursprüngliche Raumsituation der Synagoge ist wieder erkennbar.

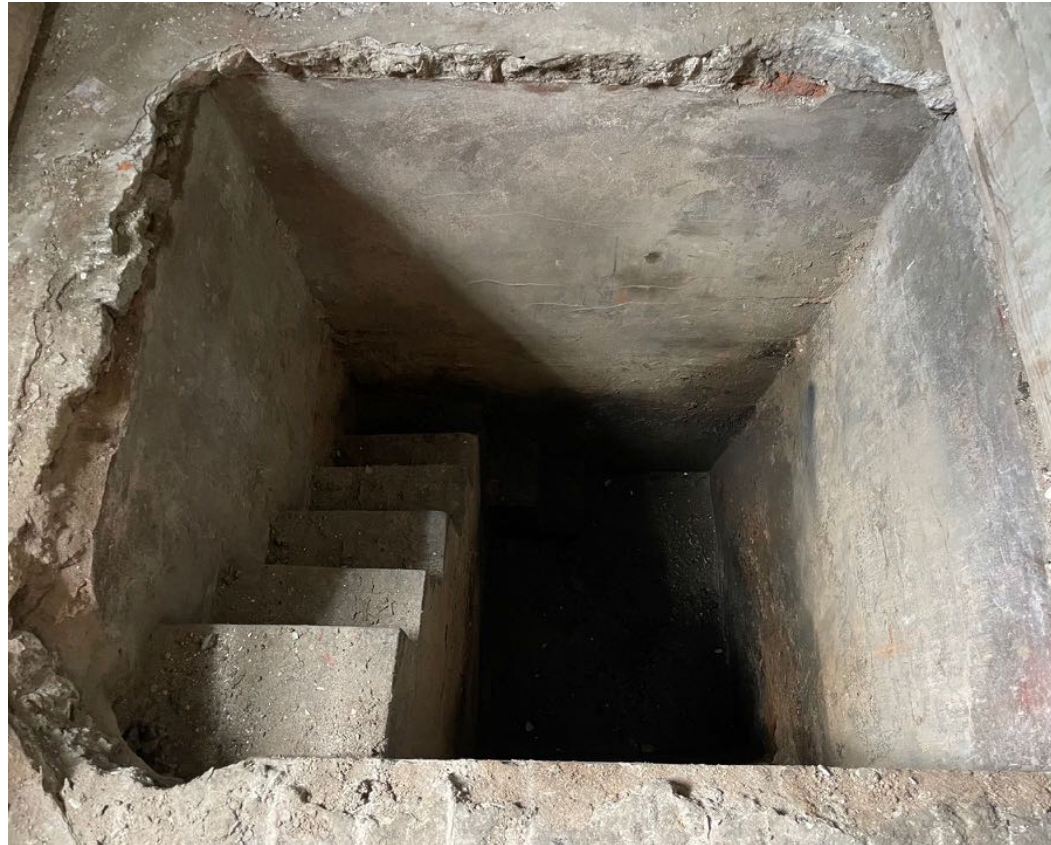
Rituelles Bad mit Treppenabgang

Im Nordwesten des Erdgeschosses konnte unter dem Bodenbelag eine Mikwe, ein jüdisches rituelles Bad, freigelegt werden. Zusammen mit Bauschutt wurden diverse Objekte in der Mikwe gefunden, die sich nicht ausschliesslich einer Nutzungsphase zuordnen lassen.

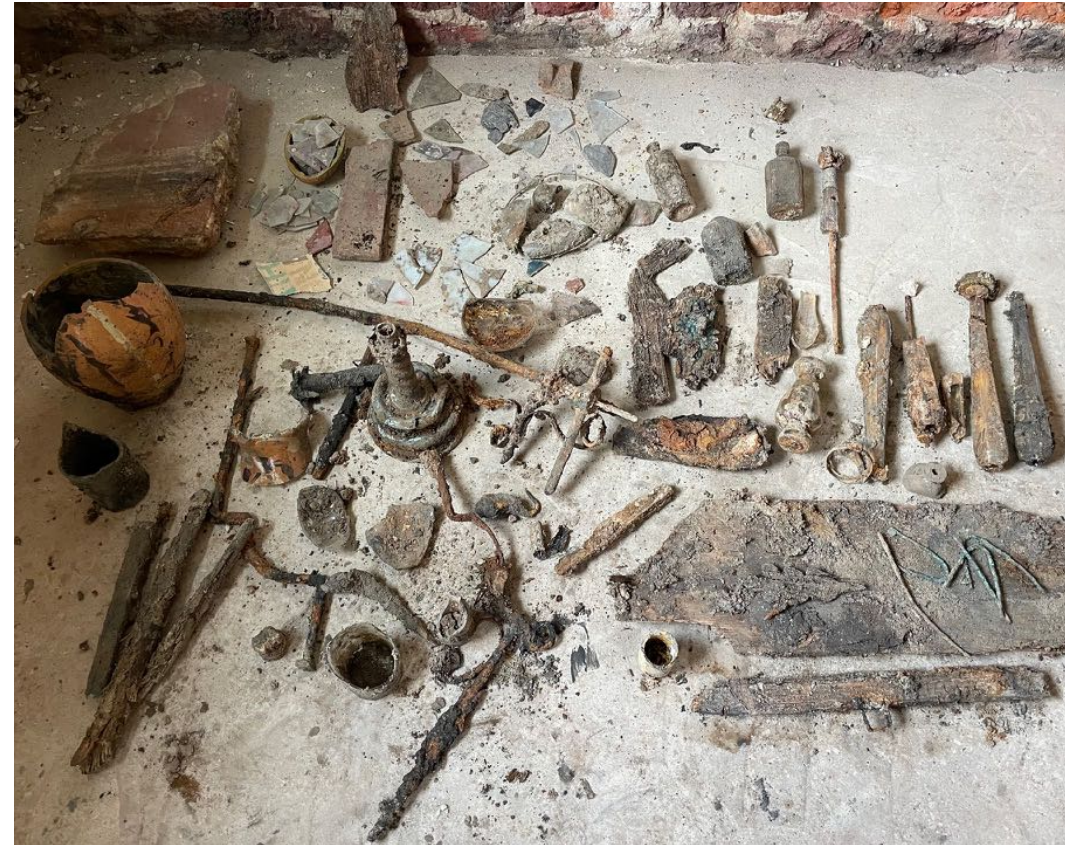
Fundstücke, die aus der Mikwe geborgen wurden

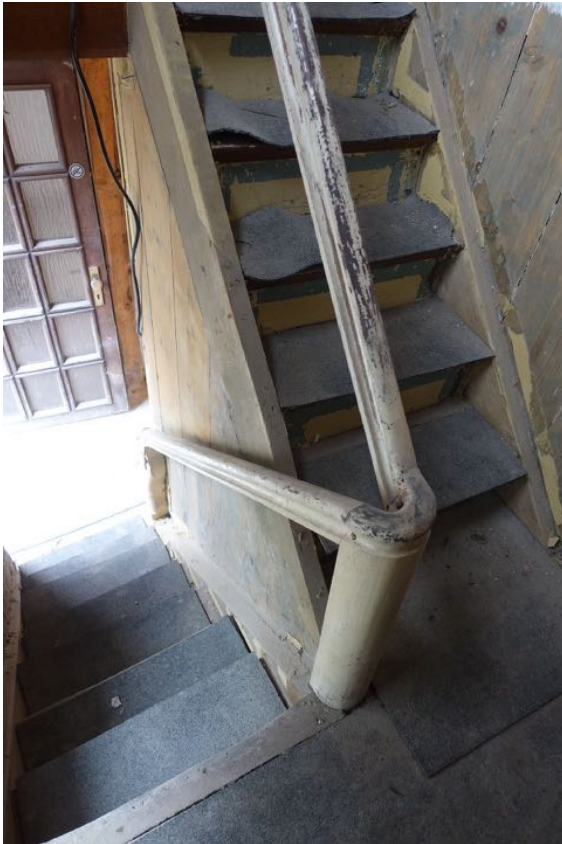
Die Treppe, die rechts neben dem Eingang ins Obergeschoss führt, ist aus Holz gefertigt und bauzeitlich. Auch die Holzverkleidung ist vermutlich bauzeitlich.

Treppenpodest mit Blick auf Eingangstür

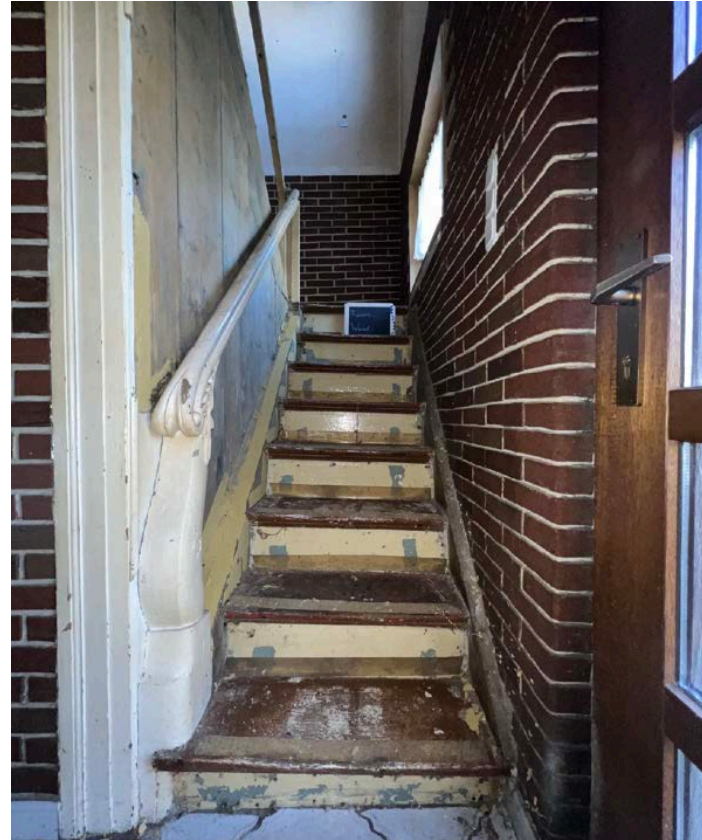
Aufgang der Treppe

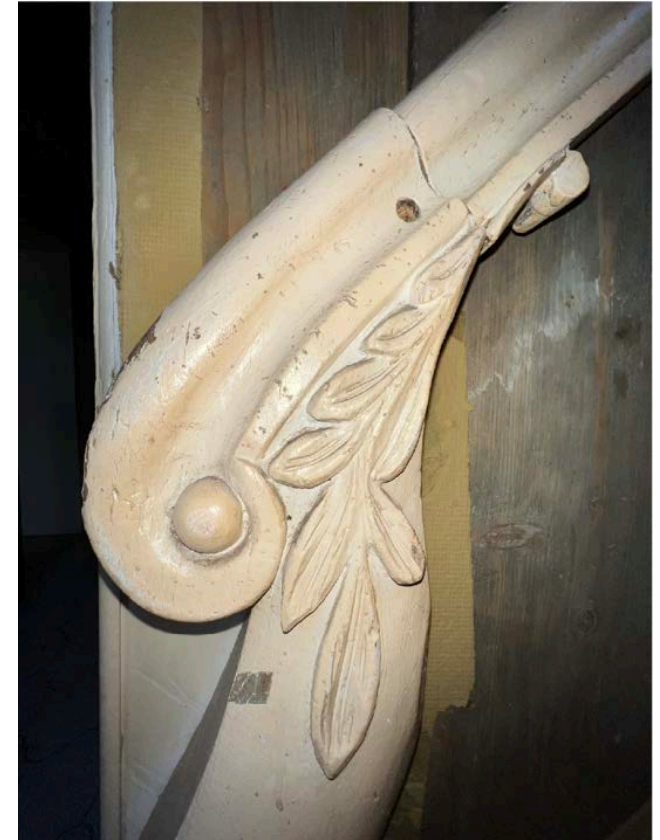
Verzierter Handlauf, bauzeitlich

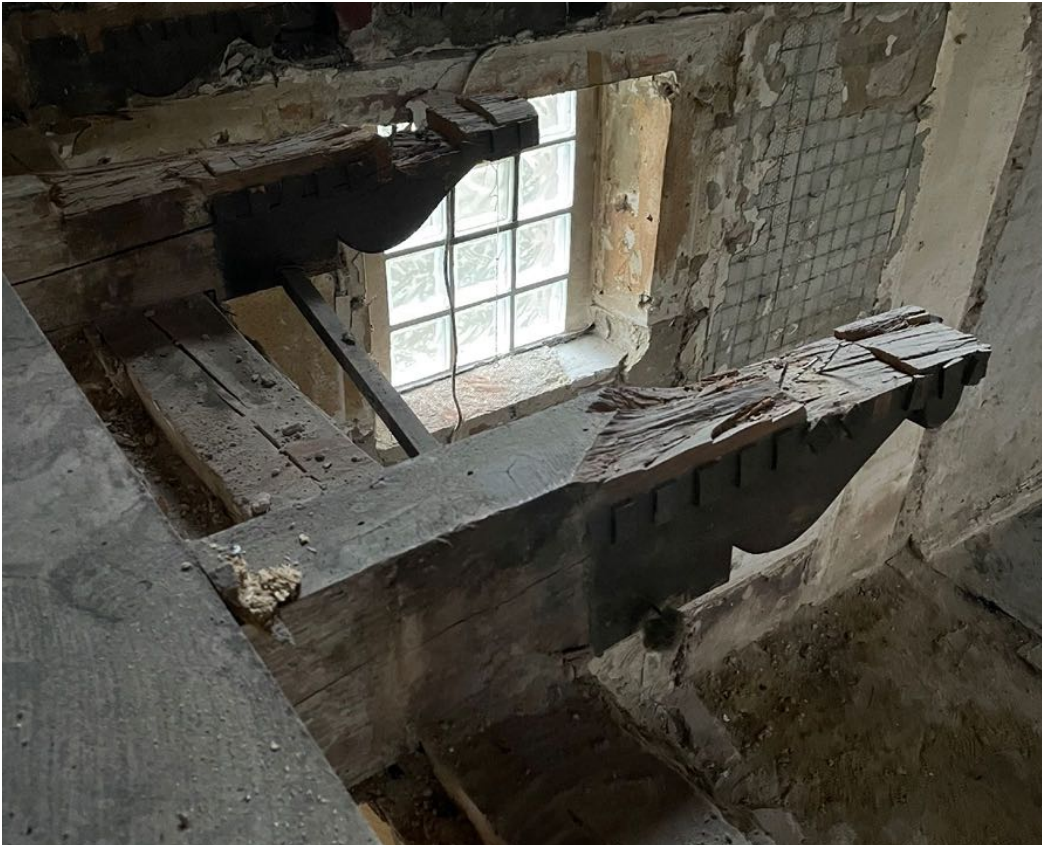
Beim Rückbau der Zwischendecke wurde eine bauzeitliche Holzdeckenkonstruktion mit verzierten Kopfbalken gefunden, die auf eine Frauenempore schließen lässt.

Empore im zweigeschossigen Gebetsraum

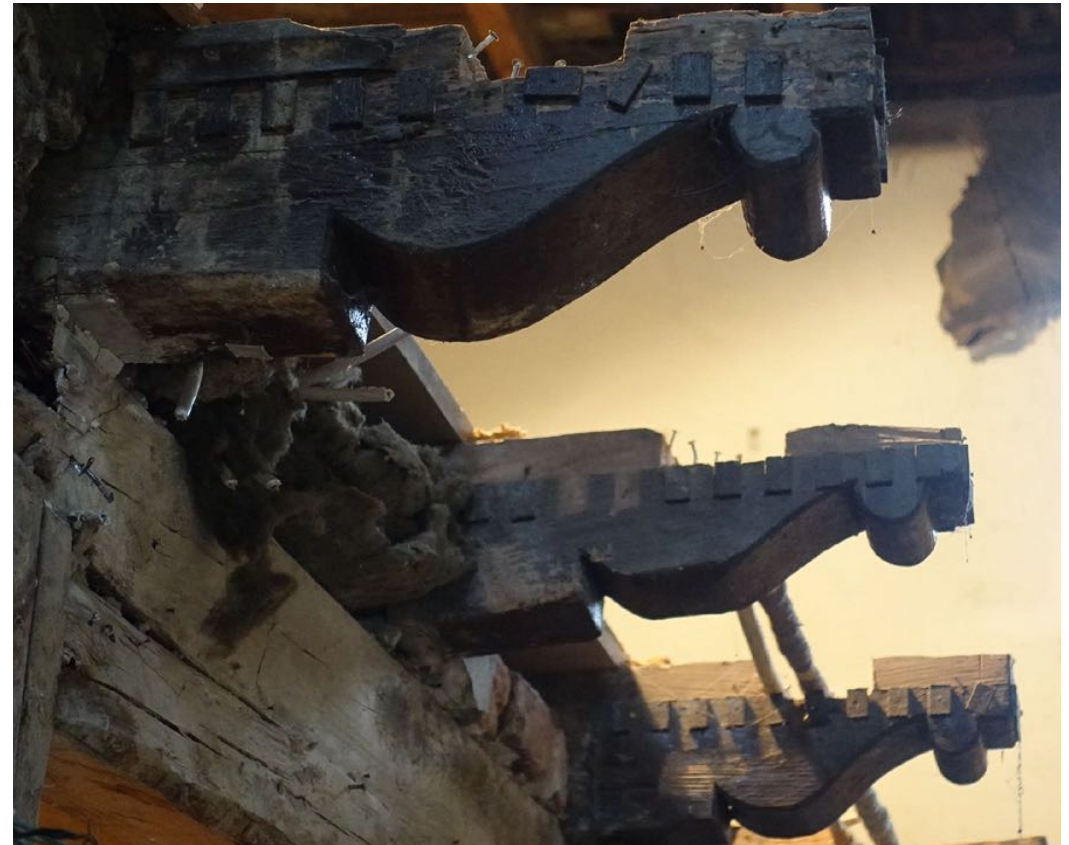
Freigelegte, verzierte Kopfbalken

Von der Frauenempore, die sich über dem Eingang des Betraumes befindet, konnte die Deckenkonstruktion mitsamt der Kopfbalken freigelegt werden. Ergänzend dazu soll das Geländer mit geschlossenen Holzpaneelen rekonstruiert werden und so den bauzeitlichem Zustand darstellen.

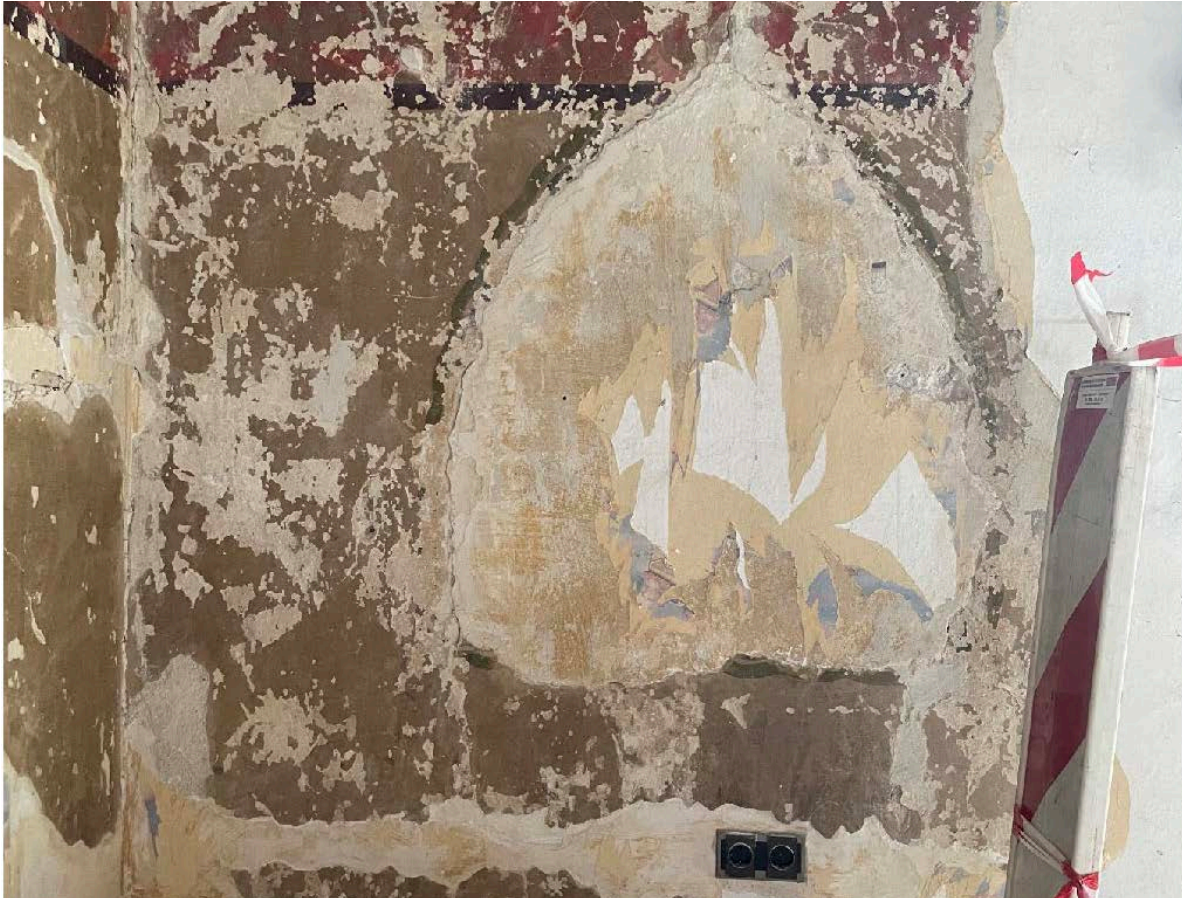
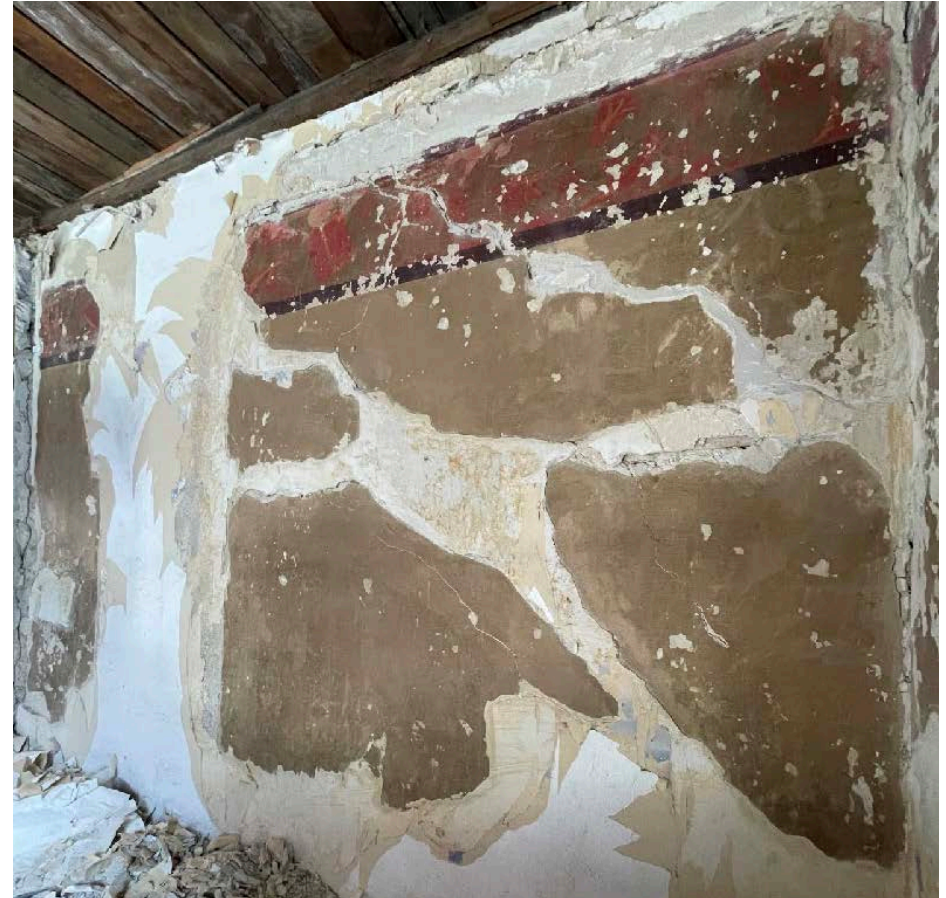
In einigen Bereichen des ehemaligen Hauptraums der Synagoge konnten bauzeitliche Farbfassungen gefunden und freigelegt werden. Sie geben einen guten Eindruck von der ursprünglichen Gestaltung des Raumes.

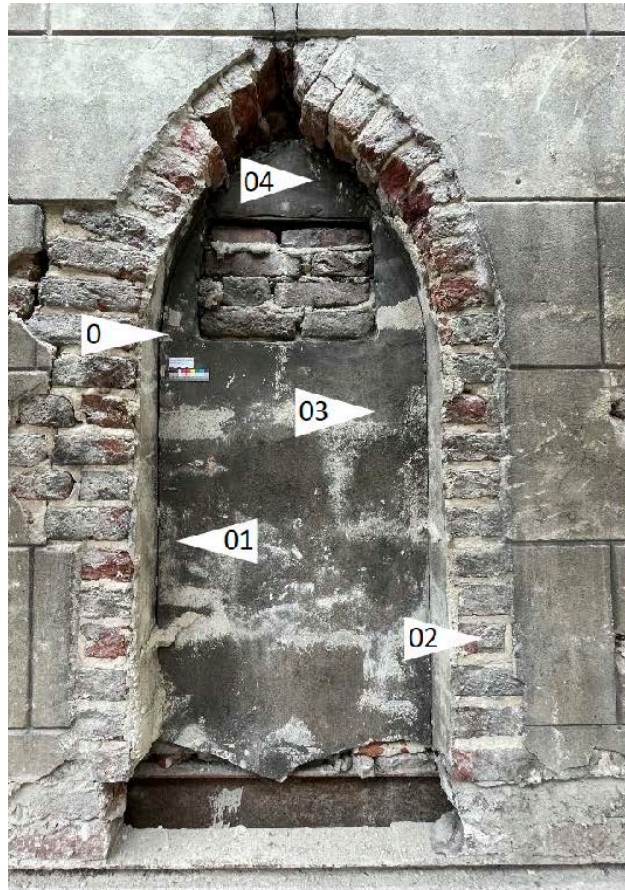
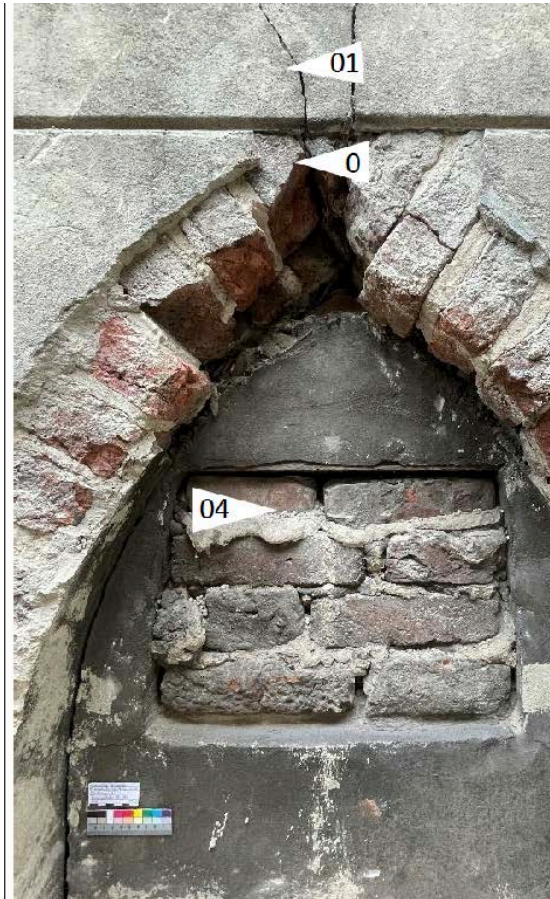
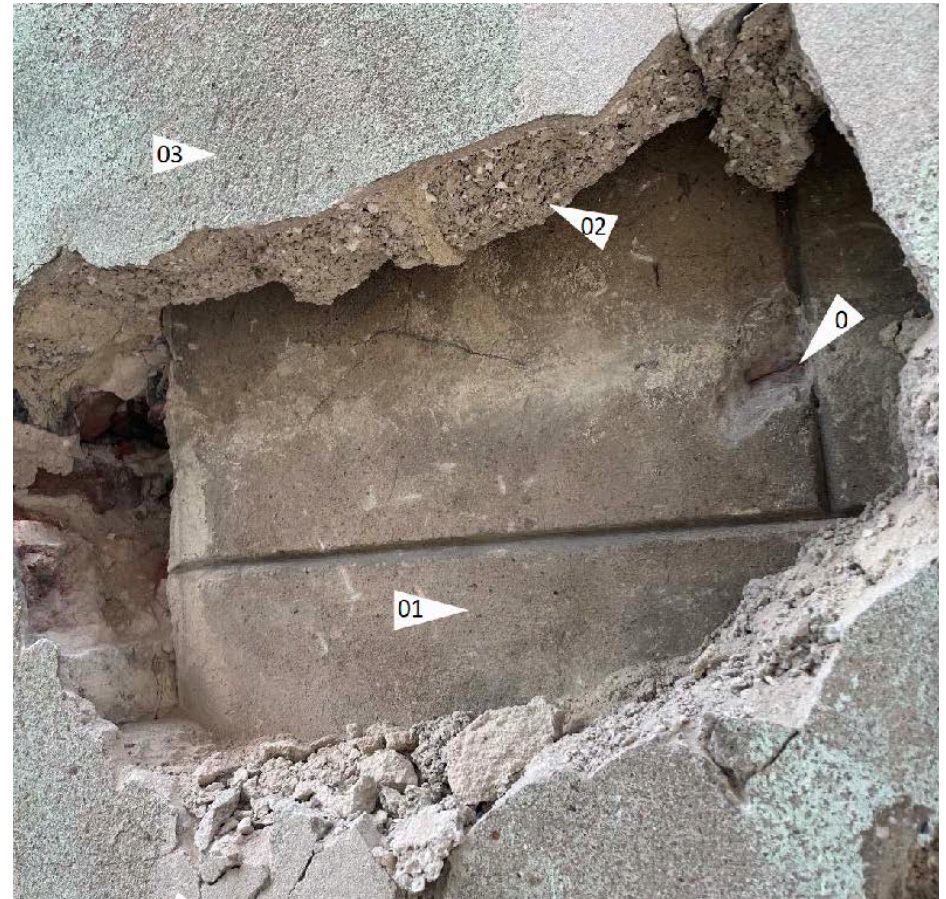
Auf der rückwärtigen Südostfassade wurde eine Vormauerschale entfernt. Dahinter konnte die bauzeitliche Putzfassade mit Fugenschnitt freigelegt werden. Die bauzeitlichen Fensteröffnungen und die Toranische sind zu großen Teilen noch erhalten.

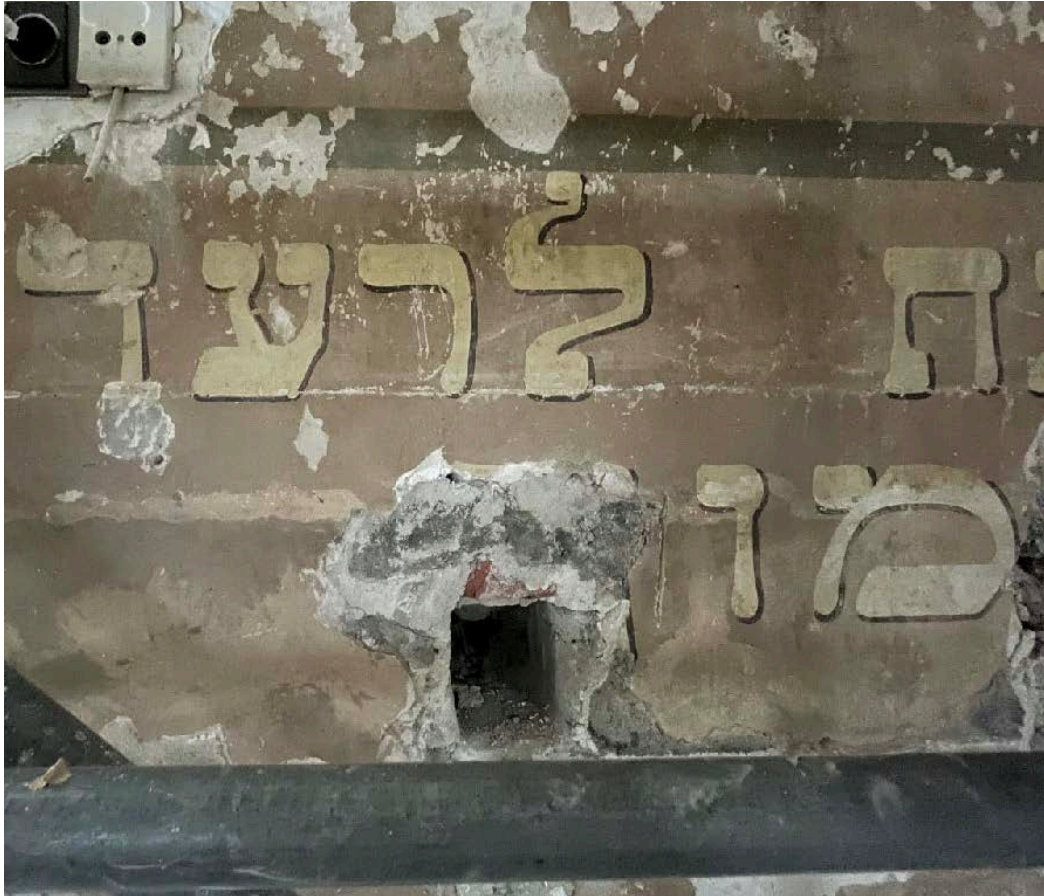
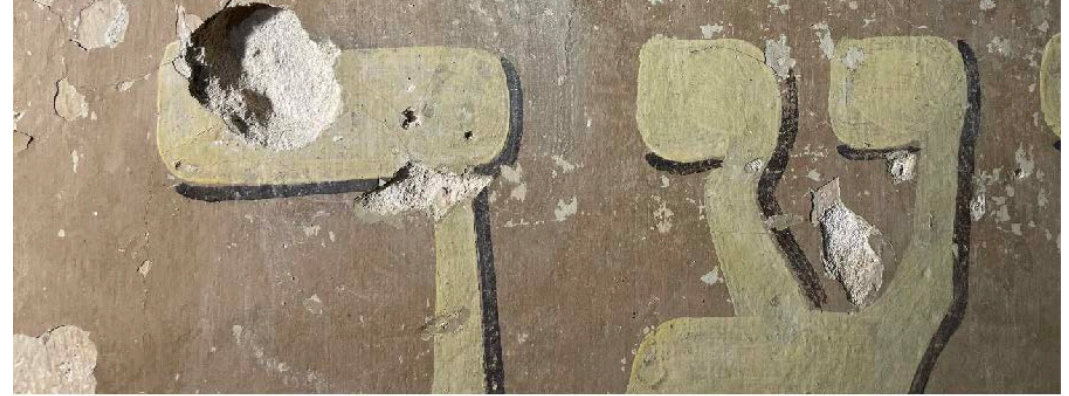
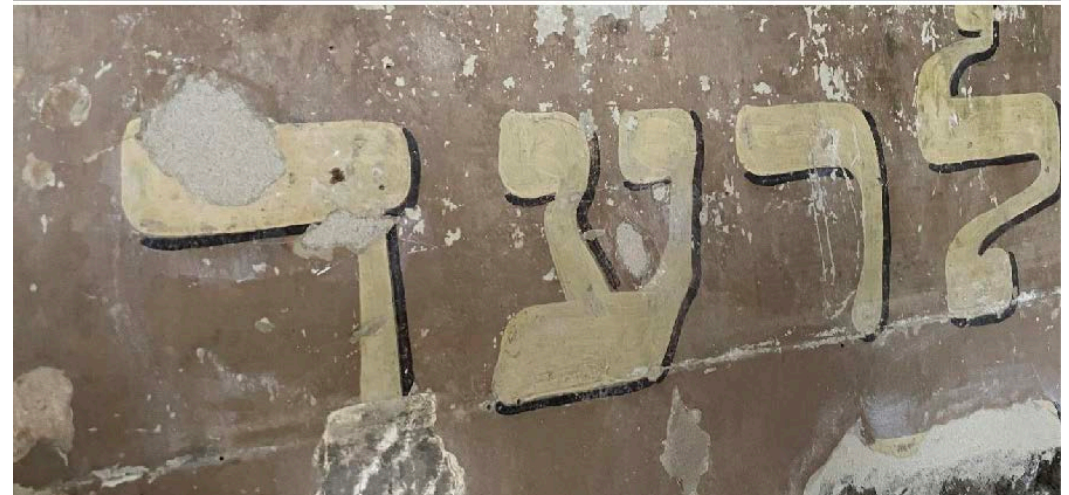
Ein Schriftzug wurde an der Nordostwand entdeckt, der sich wie folgt übersetzen lässt: „Liebe deinen Nächsten wie dich selbst.“ Die entstandenen Schäden wurden fachgerecht ausgebessert um weitere Schäden zu vermeiden.
