# SYNAGOGUE

HOLTEN-OBERHAUSEN

KONZEPT  
24.05.2024

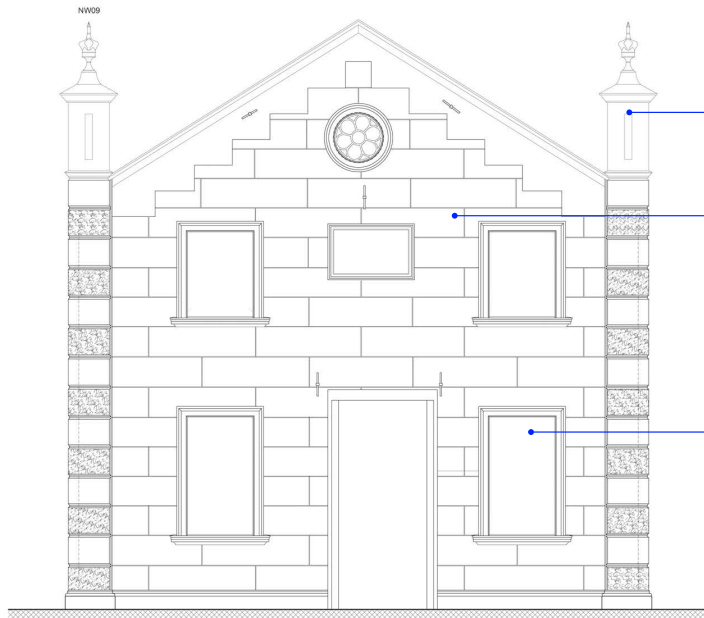
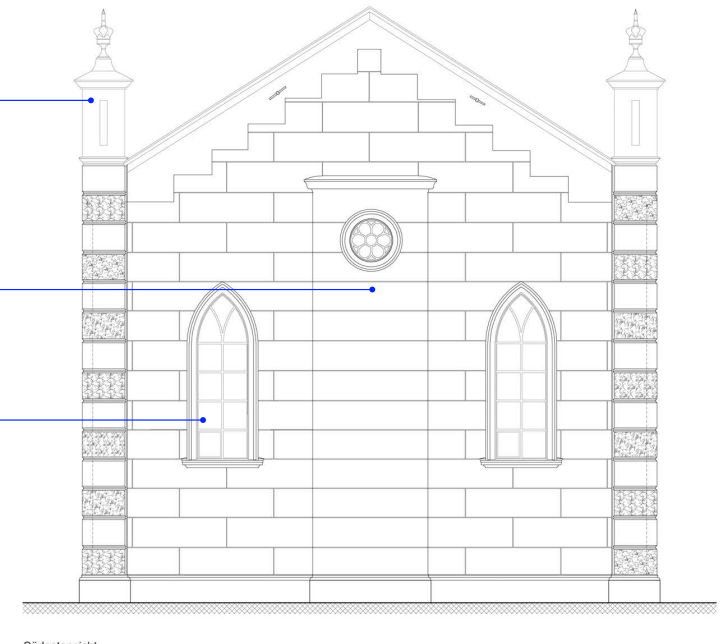
## GEPLANTE REKONSTRUKTION ANSICHTEN

**ECKTÜRMCHEN**  
Rekonstruiert

**AUSSENPUTZ MIT FUGENSCHNITT**  
Restauriert / Rekonstruiert

**HISTORISCHER TORASCHREIN**  
Im Inneren und Äußeren restauriert /  
rekonstruiert

**HISTORISCHE FENSTER**  
Rekonstruiert

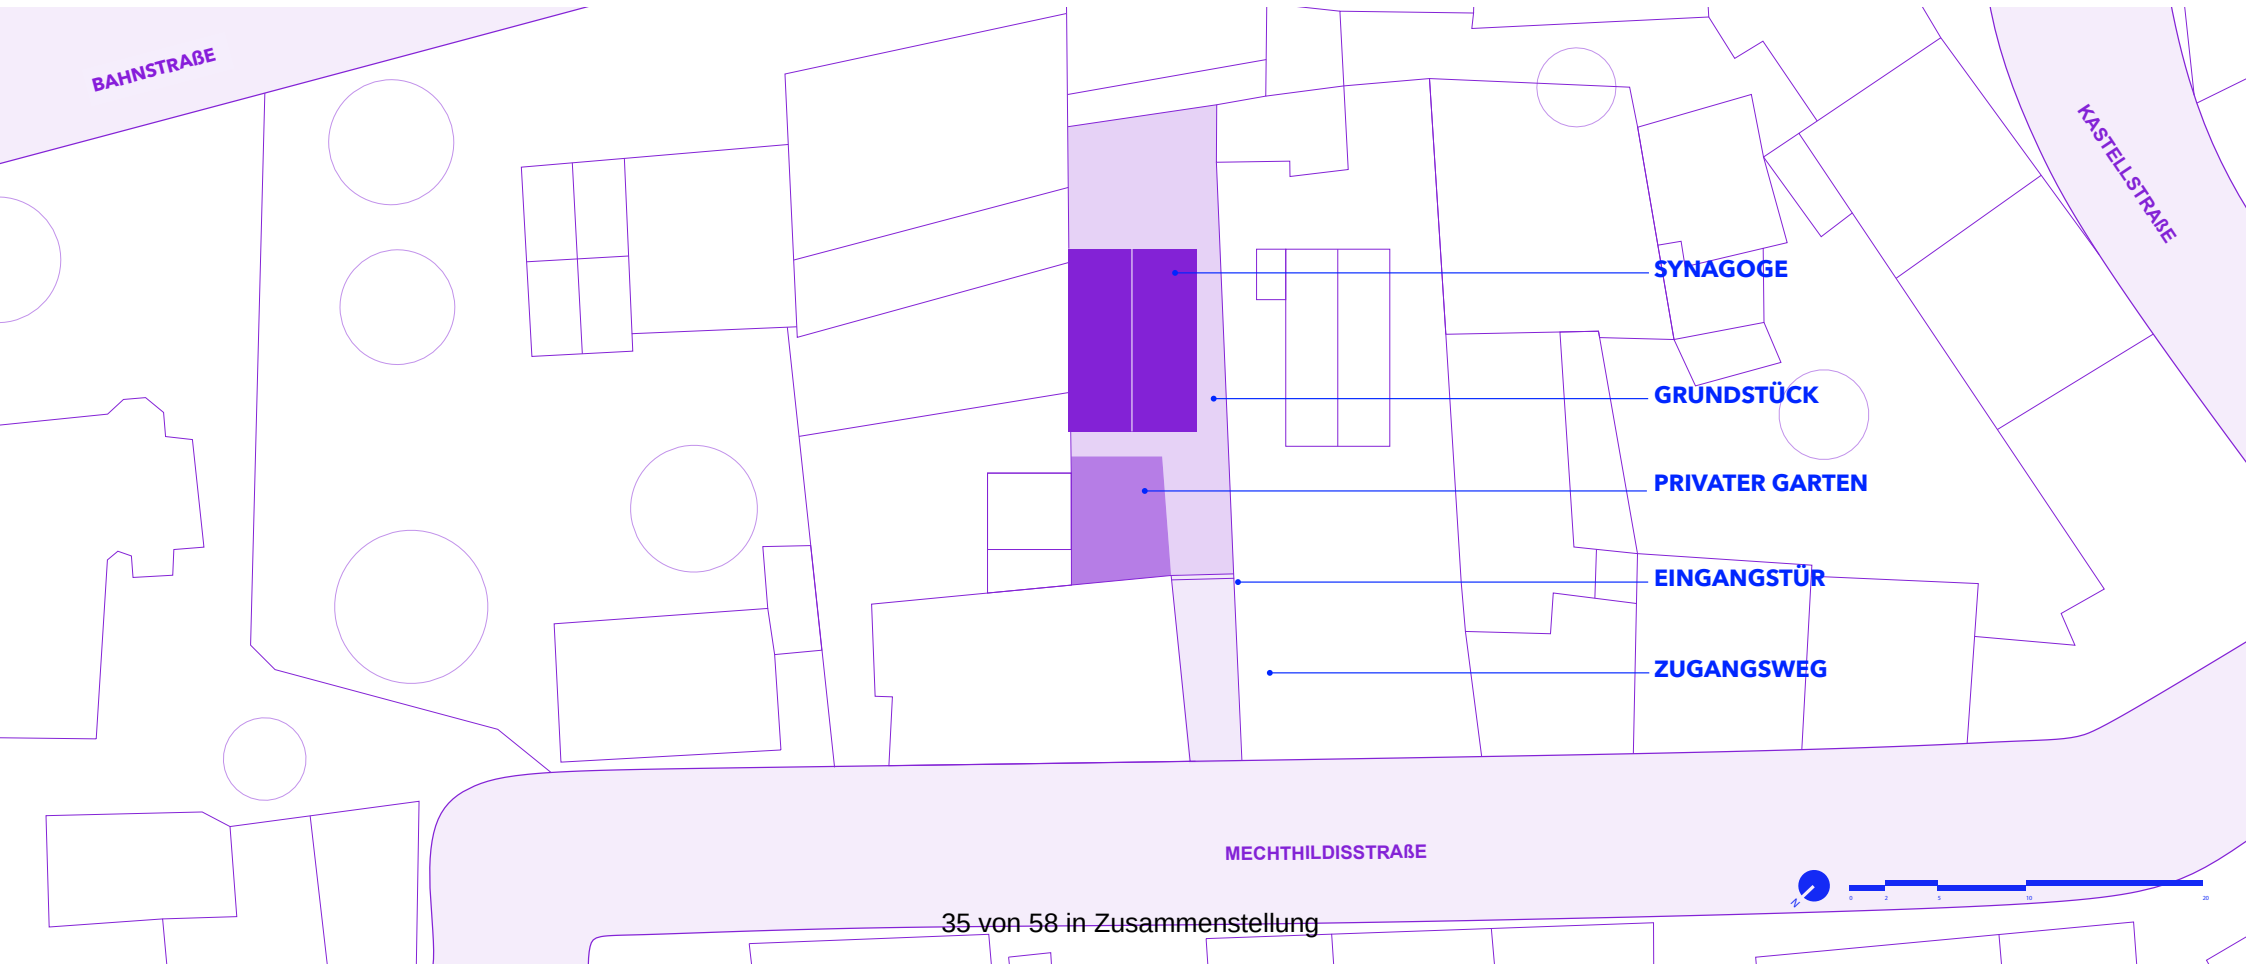
Die ehemalige Synagoge hat eine schwierige Lage der im Blockinnenbereich. Aktuell ist die Zugänglichkeit durch den angrenzender privaten Garten erschwert und es fehlt eine Sichtbarkeit vom Straßenraum durch die benachbarten Gebäude.

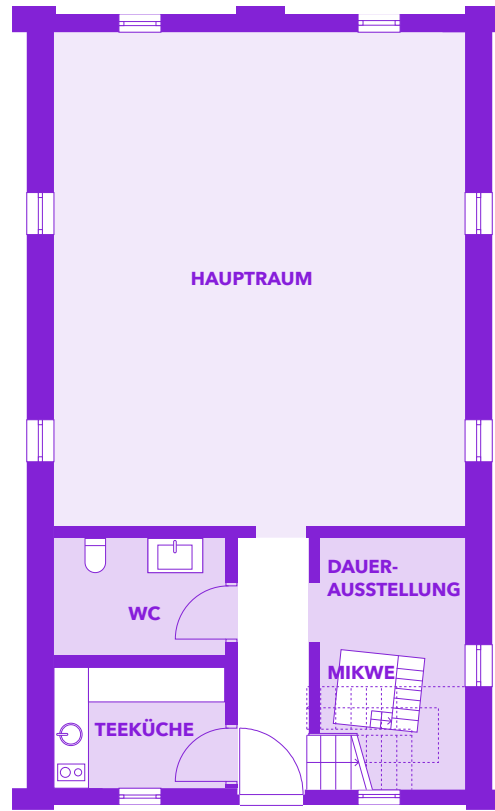
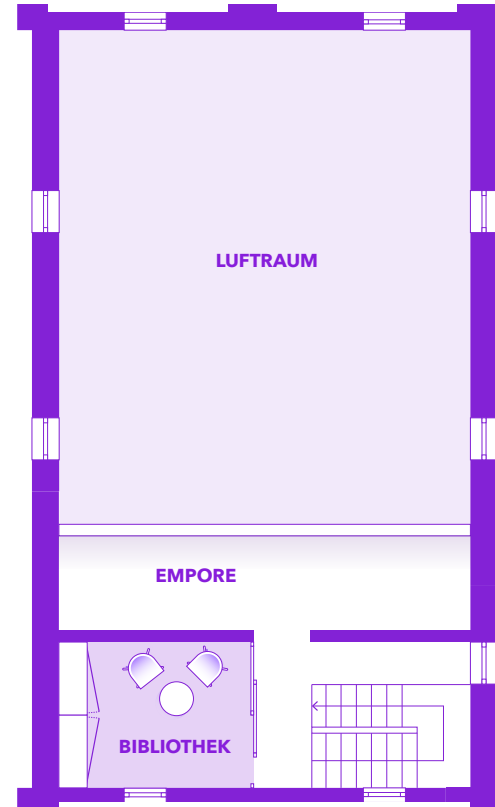
## GRUNDRISS NACH SANIERUNG

Zurückhaltende Implementierung neuer Funktionen, die ein vielfältiges Nutzungskonzept ermöglichen.

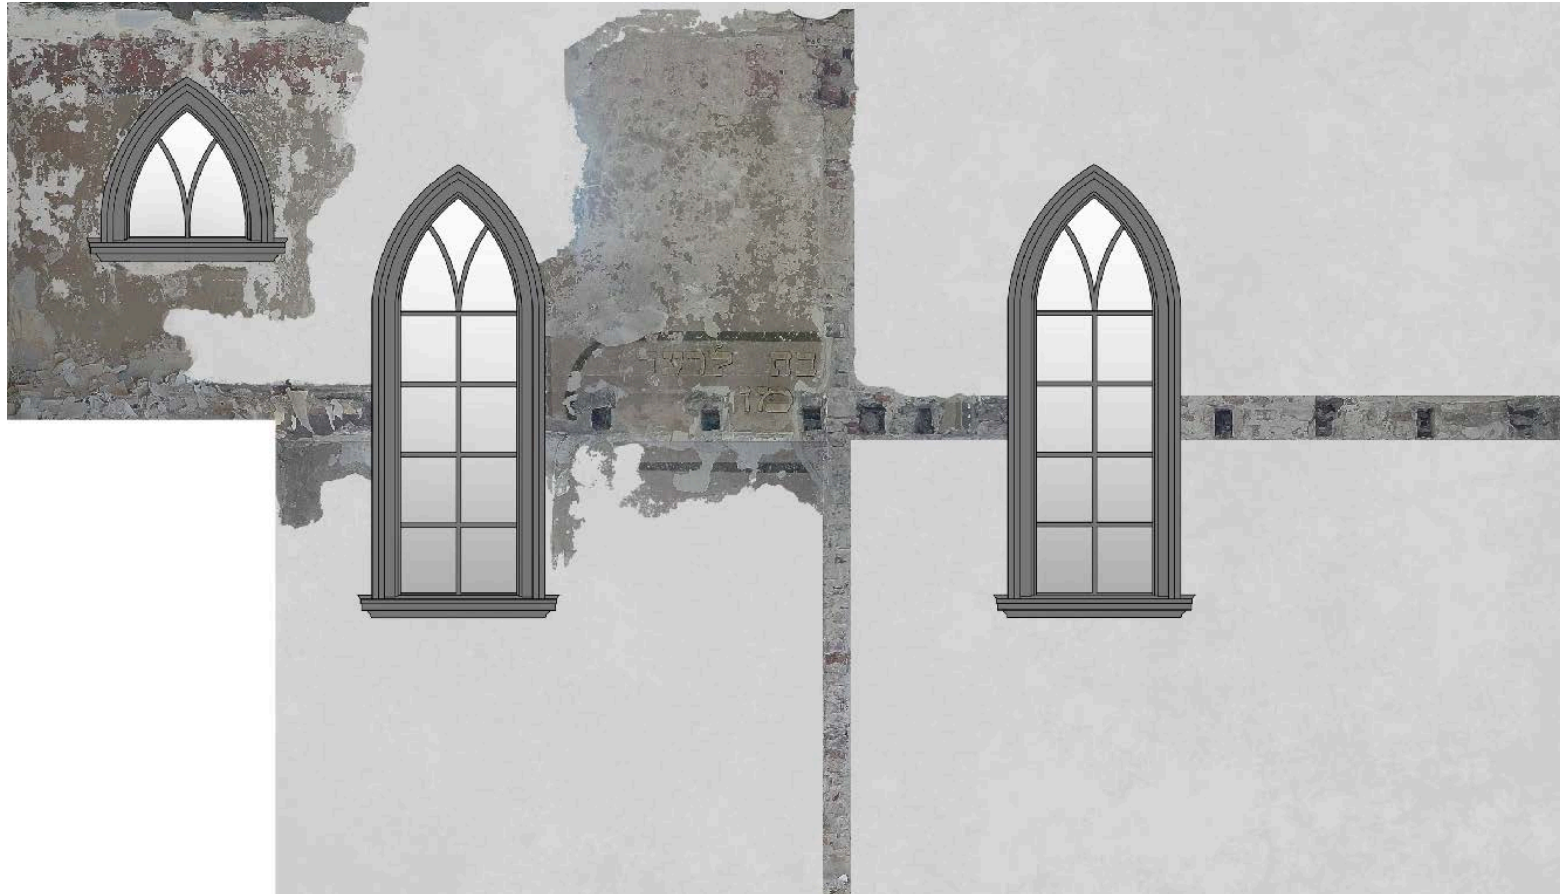
WANDANSICHT NORDOST  
GRAU ERGÄNZT

Die Reste des bauzeitlichen Putzes, die unter dem Wandbelag freigelegt werden konnten, sollen sichtbar gemacht und konserviert werden. Die dazwischen liegenden Fehlstellen werden in einem zurückhaltenden Farbton ergänzt.

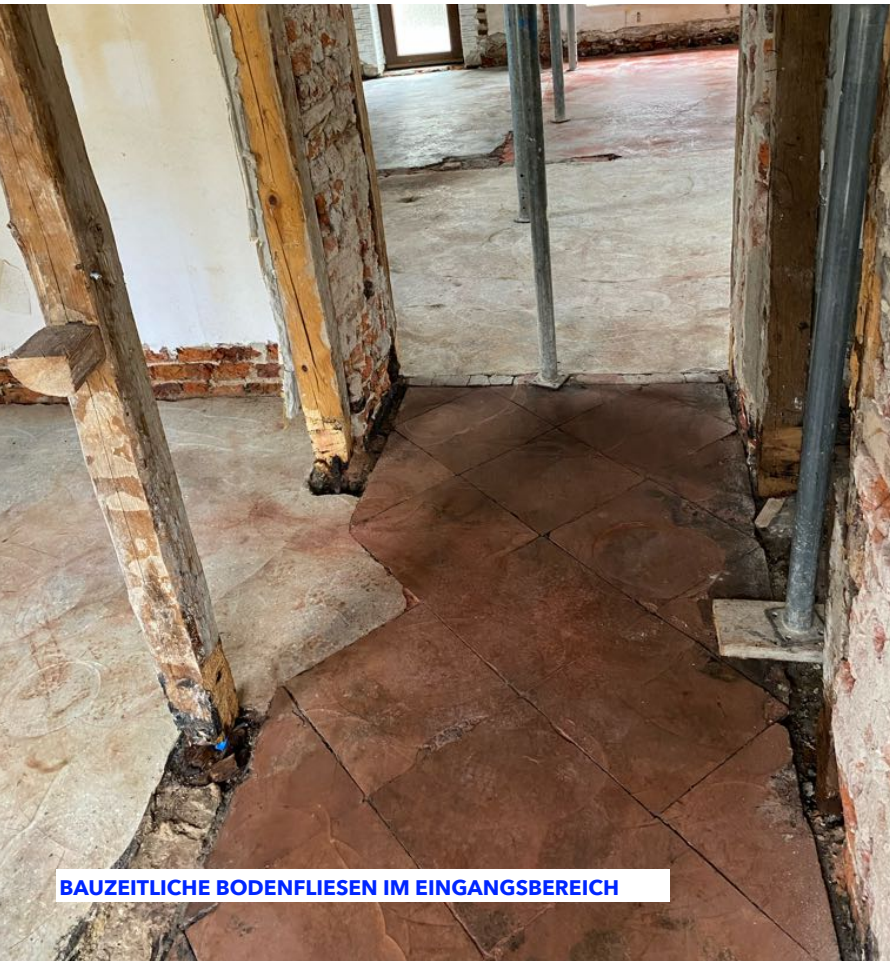
Die bauzeitlichen Fliesen im Eingangsbereich sollen erhalten bleiben. An den Stellen, an denen keine bauzeitlichen Beläge mehr erhalten sind, wird der Bodenbelag mit einem fugenlosen Estrich in warm-grauer Farbe ergänzt.

BAUZEITLICHE BODENFLIESEN IM EINGANGSBEREICH

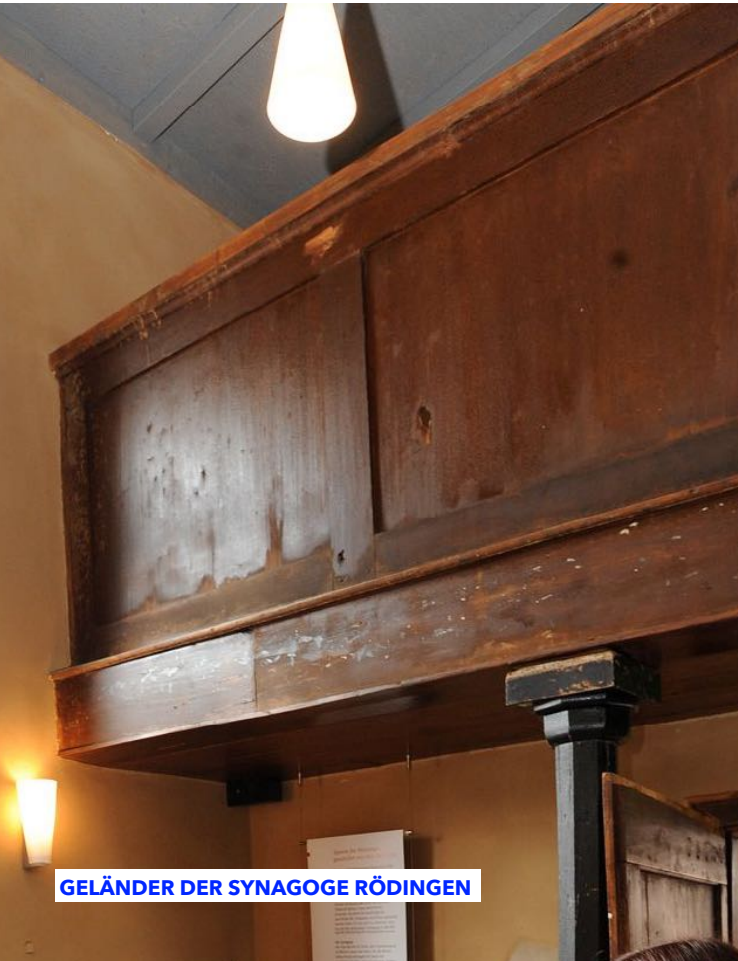
**GELÄNDER DER SYNAGOGE RÖDINGEN**

Von der Frauenempore, die sich über dem Eingang des Betraumes befindet, konnte die Deckenkonstruktion mitsamt der Kopfbalken freigelegt werden. Ergänzend dazu soll das Geländer mit geschlossenen Holzpaneelen rekonstruiert werden und so den bauzeitlichem Zustand darstellen.
