# Brandschutzbedarfsplan 2019:

Erstellt durch die Firma  
Luelf und Rinke

### Feuerwehrhaus FF OB-Königshardt

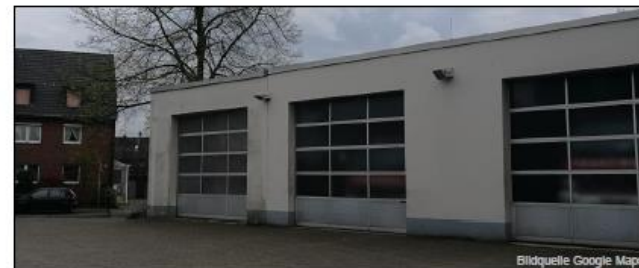
- ☐ Kapazität der Stellplätze erschöpft
- ☐ Stellplätze entsprechen nicht den Vorgaben der UVV (Abmessungen / Abstände)
- ☐ Umkleidekapazitäten erschöpft und nicht den Vorgaben der UVV entsprechend
- ☐ keine schwarz-weiß-Trennung (baulich aktuell nicht zu beheben)
- ☐ Kapazität der Funktionsräume erschöpft
- ☐ Alarmparkplätze nicht ausreichend gemäß Empfehlungen der UVV
- ☐ Bausubstanz sanierungsbedürftig

→ **bauliche Funktion: nicht ausreichend**  
**Neubau gemäß DIN 14092 empfohlen**

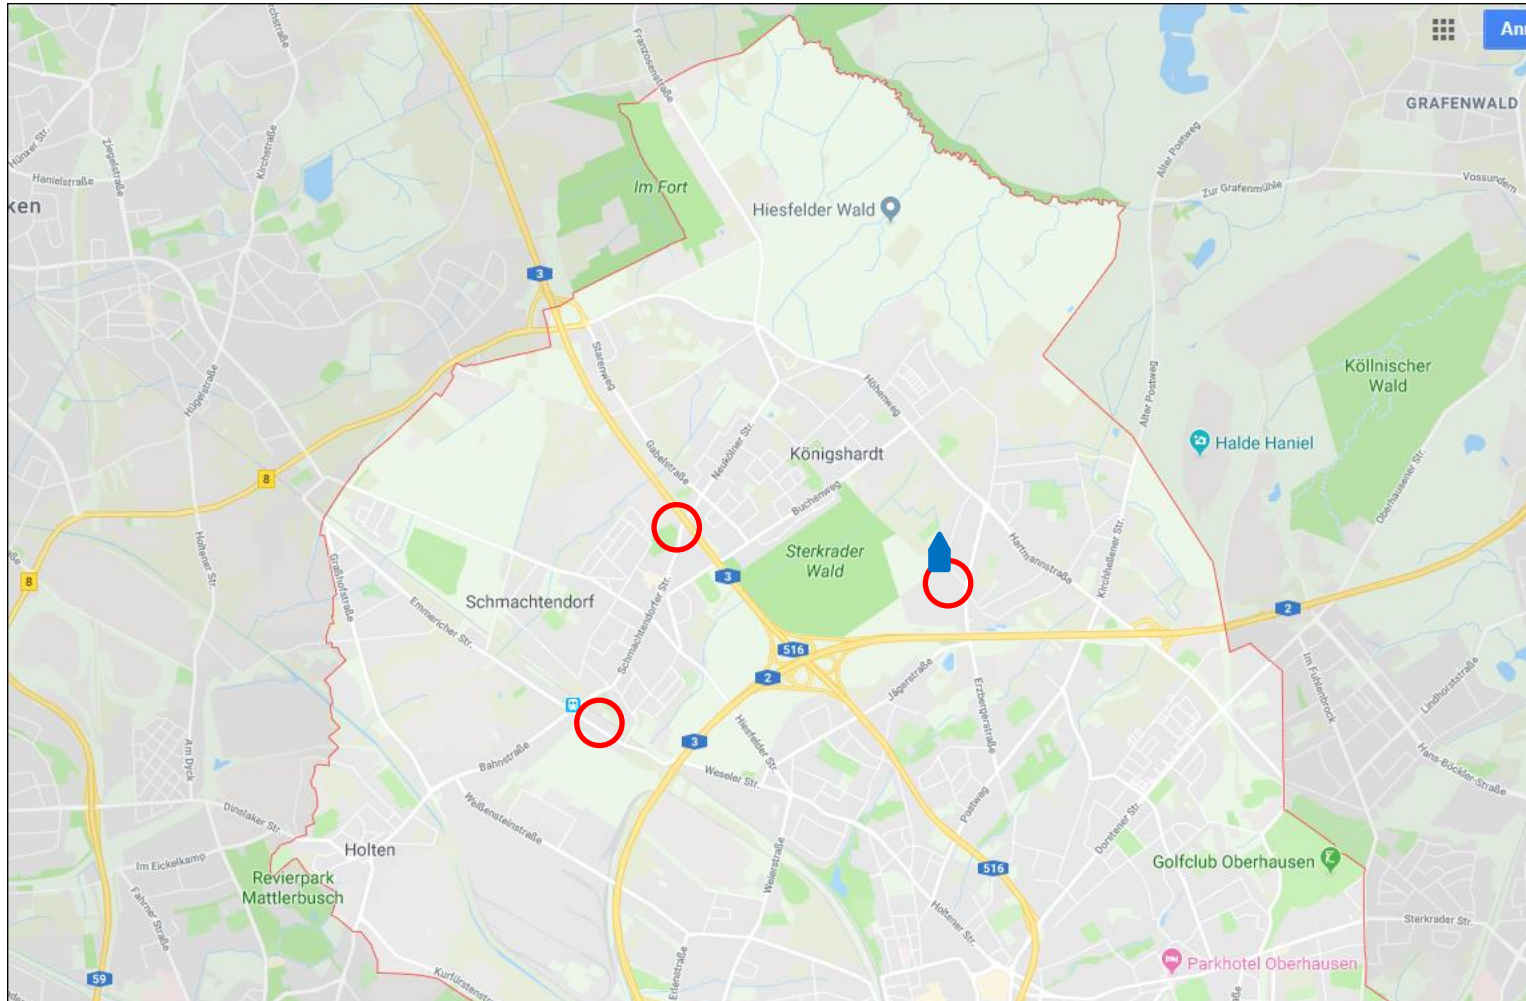
Grundlage für die Ermittlung des Flächenbedarfs ist die DGUV I 205-008 „Sicherheit im Feuerwehrhaus“ und deren Anwendung auf die personelle und technische Ausstattung der Freiwilligen Feuerwehr Königshardt.

- (1) 5 Stellplätze für Großfahrzeuge zzgl. Außenstellplätze gem. DGUV
- (2) Umkleide (m/w), Schulungsräume und Räume für die Jugendfeuerwehr
- (3) Übungshof und PKW-Stellplätze gem. Stärke der FF
- (4) Werkstatt, Technik- und Lagerräume für Tausch- und Sondergeräte

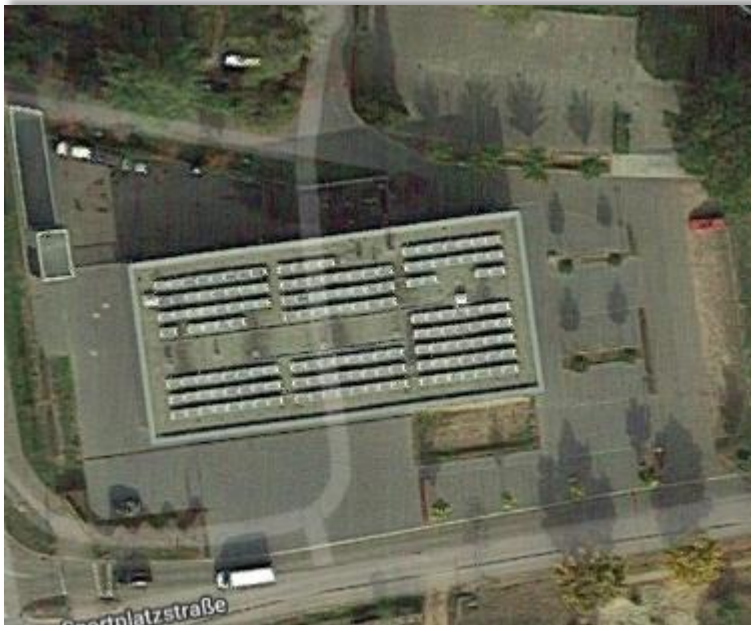
- Skizzierung eines Lösungsansatzes

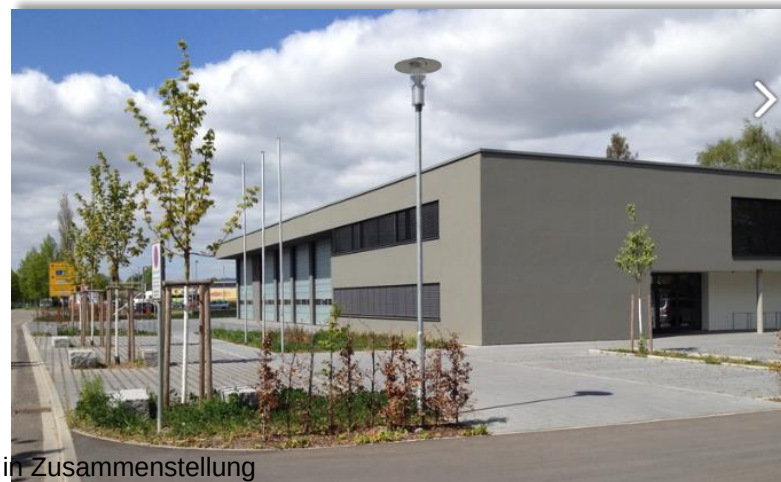
Beispiel:

- Feuerwehr March, BW, F
- Fahrzeughalle für 5 Fahrzeuge
- Neubau in 2012
- Grundstück ca. 3.500 m<sup>2</sup>
