| <b>Stadt<br/>Oberhausen</b> | <b>Drucksache Nr.<br/>M/16/0793-01</b> | <b>Termin<br/>30.04.2015</b> | <b>Umweltausschuss</b> | | |

Gewässerschau 2015;  
Schau und behördliche Kontrolle der Oberhausener Fließgewässer

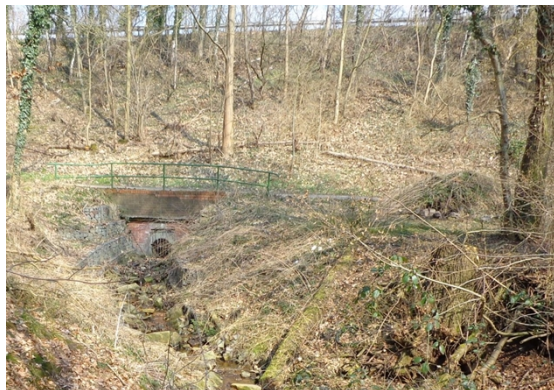
56 Durchlass A 3

57 Im Bereich der Autobahn kommt es aufgrund der Autobahntwässerung regelmäßig zu verstärktem  
58 Wasserabfluss. In der Vergangenheit wurde die Befestigung am Durchlass regelmäßig aus- und  
59 weggespült. Der Landesbetrieb Straßen NRW hat aus diesem Grund 2013/14 die Befestigung  
60 erneuert.

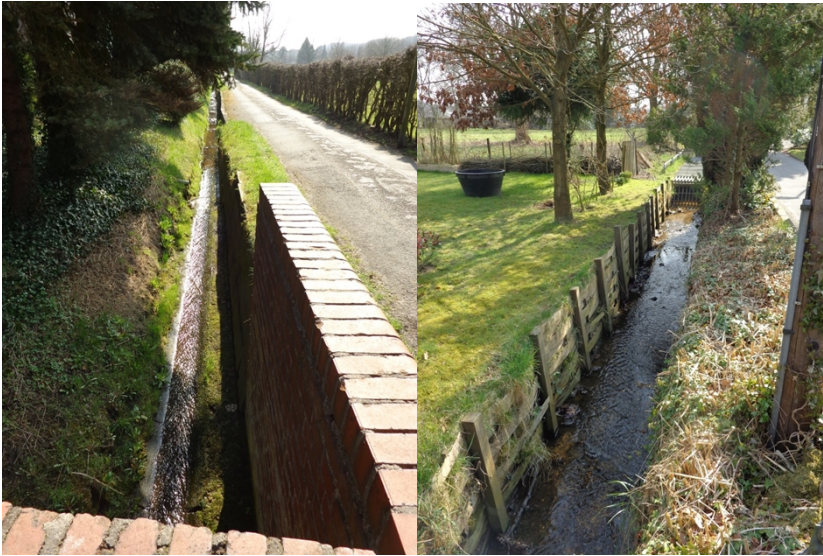
73 Im weiteren Verlauf südlich der Straßen Zum Ravenhorst verläuft das Gewässer entlang der  
74 Nassenkampstraße in einem engen Gerinne, das teilweise aus Betonsohlschalen und seitlichen  
75 Stützwänden aus Mauerwerk, Beton oder Bongossiholzverbau besteht. Aufgrund fehlender  
76 Grundstücksflächen konnte hier ein grundsätzlich sehr sinnvoller ökologischer Umbau bisher nicht  
77 durchgeführt werden.

78  
79 Nassenkampgraben südlich der Straße Zum Ravenhorst

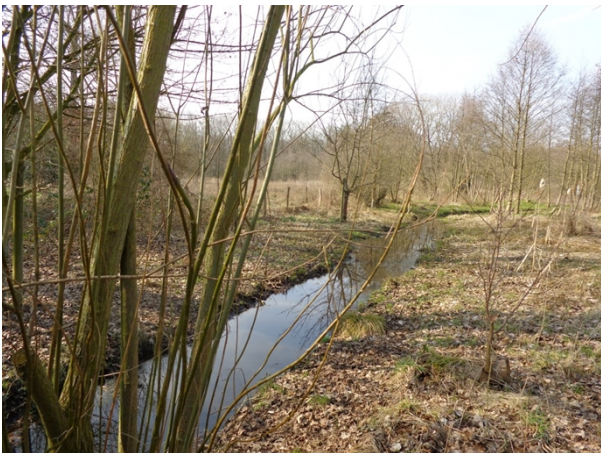
80  
81 Daran schließt sich allerdings ein Bachabschnitt an, der 2001 ökologisch deutlich aufgewertet werden  
82 konnte. Das Gewässer wurde auf eine ehemalige landwirtschaftlich genutzte Fläche verlegt und damit  
83 gleichzeitig auch eine Retentionsfläche für Hochwasserabflüsse geschaffen.

84  
85 neuer Verlauf des Nassenkampgrabens

86  
87 Im weiteren Verlauf wird diese naturnahe Gestaltung in 2015 mit Landesfördermitteln um weitere ca.  
88 100 m verlängert. Für die restlichen 80 m bis zum Bachpumpwerk an der Waldhuckstraße ist aus  
89 Platzgründen nur ein weitgehend technischer Ersatz für den derzeitigen nicht mehr standsicheren  
90 Verbau möglich.

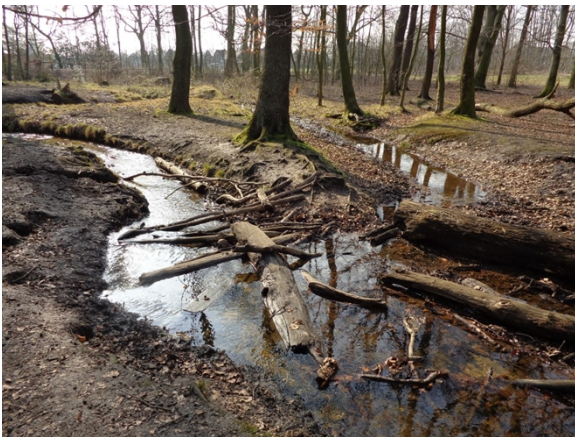
99 Oberhalb der Hiesfelder Straße fließt der Handbach bis zur Autobahn A3 überwiegend durch  
100 Buchenwald mit altem Baumbestand. Er weist eine dynamische Laufentwicklung mit Mäandern auf.  
101 Viele natürliche Strukturen wie Längsbänke, Laufverzweigungen und Inselbildungen prägen den  
102 Abschnitt. Die sandig-lehmigen Ufer sind deutlich von Erosion geprägt. Das Bachbett ist insgesamt  
103 flach eingeschnitten.

104  
105 Totholz im Handbach

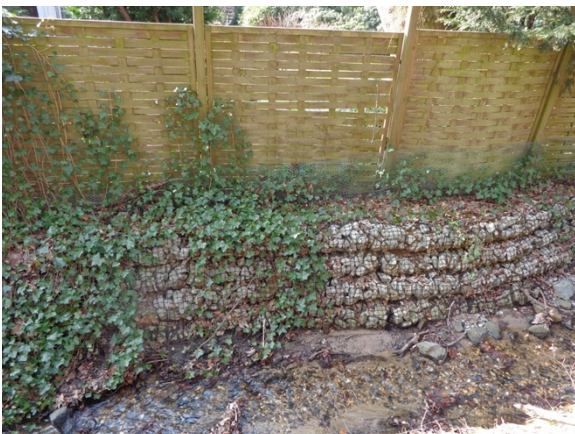
106 Insgesamt weist der Handbach eine gute Gewässerstruktur auf. Im Bereich hinter dem Parkplatz (ab  
107 Hiesfelder Straße 106) mussten allerdings als ingenieurbologische Maßnahme Steinschüttungen zur  
108 Ufer- und Sohlstabilisierung eingebracht werden, da Gebäudenähe und Zaunelemente direkt auf der  
109 Gewässerböschungskante keine strukturgerechte Gewässergestaltung zulassen.

110  
111 Uferbefestigung mit Steinen

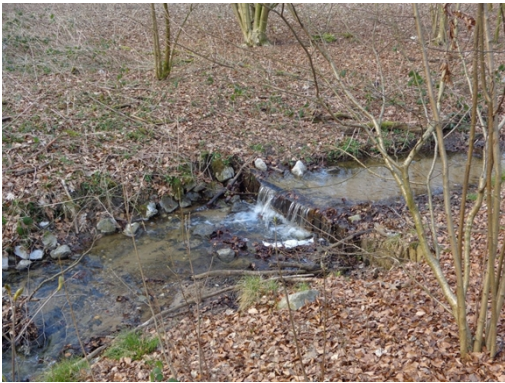
112 Unterhalb der Hiesfelder Straße ändert sich an dem naturnahen Verlauf wenig. Der Bach macht hier  
113 augenscheinlich einen guten Eindruck. Lediglich ein zu hoher Absturz (Störung der Durchgängigkeit)  
114 wurde bemängelt.

115  
116 zu hoher Absturz

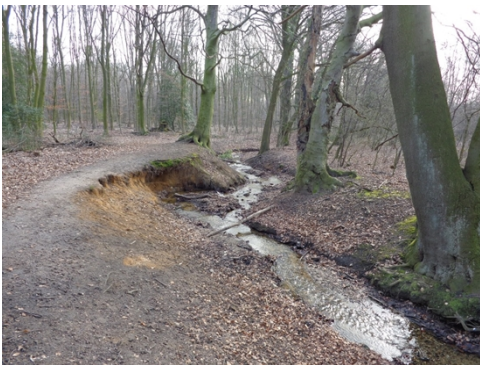
117 Zwar wurde auch eine größere Auskolkung im Uferbereich kritisch gesehen, die zu einer  
118 Lageveränderung des Baches führt, ein konkreter Handlungsbedarf wird derzeit allerdings nicht  
119 gesehen, da dem Gewässer im Rahmen der örtlichen Möglichkeiten auch Raum zur freien  
120 Entwicklung gegeben werden soll.

121  
122 Auskolkung

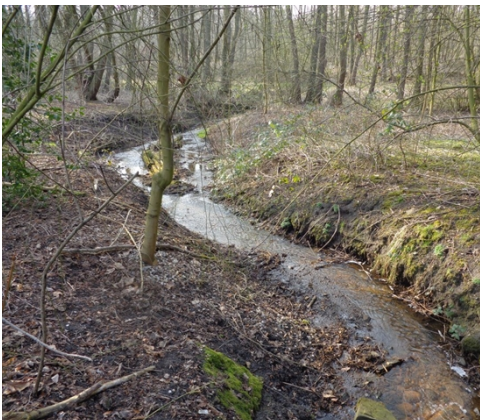
125 Der Bachlauf wurde ab der Kolberger Straße bis zur Verrohrung am Behindertenzentrum geschaut,  
126 wo er nach gewässerbaulichen Maßnahmen bereits Ende der 80er Jahre eine gute Gewässerstruktur  
127 aufweist.

128  
129 Alsbach

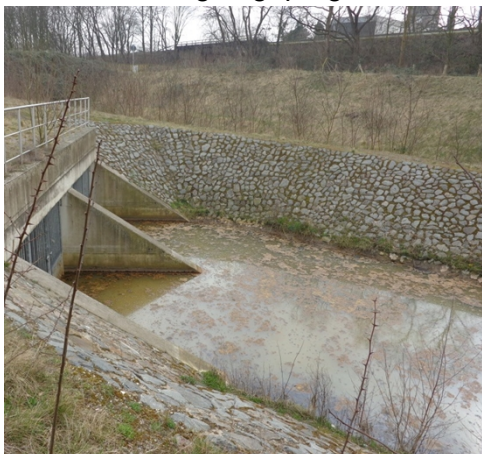
140 Bis 2010 diente der Wasserlauf zur Ableitung von gesammeltem Abwasser aus der städtischen  
141 Kanalisation. Dieses Mischabwasser wird mittlerweile über einen parallel errichteten Rohrkanal  
142 abgeführt, so dass die Kleine Emscher seitdem abwasserfrei ist und im Wesentlichen seitlich  
143 zufließendes Grundwasser ableitet. Das Gewässer ist deutlich von starken bodenbedingten  
144 Eisenausfällungen geprägt, welches den ockerfarbigen Schlamm im Uferbereich erklärt.

146 Kleine Emscher

148 Die weitere Entwicklung des Bachlaufes und auch die Auswirkungen einer Regenüberlaufanlage an  
149 der Brinkstraße müssen weiter beobachtet werden.

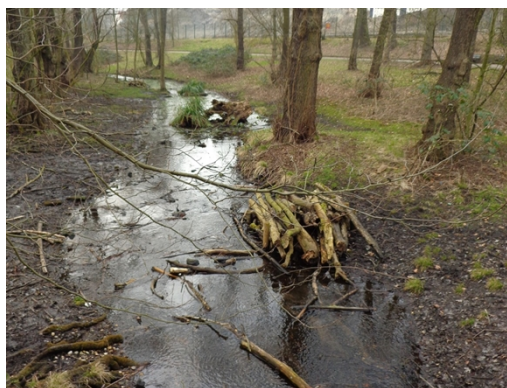
154 In 2004 konnte der Elpenbach auf dieser Strecke in längeren Teilabschnitten neu gestaltet werden.  
155 Der Bach durchfließt einen parkähnlichen, mit einem hohen Baumbestand ausgestatteten Bereich.  
156 Die Laufentwicklung ist mäßig geschwungen. Über weite Strecken weist das Gewässer naturnahe  
157 Merkmale wie Längsbänke und ein flaches Profil auf. Das Substrat ist überwiegend sandig.

159  
160 Elpenbach sdl. Antonyhütte  
161

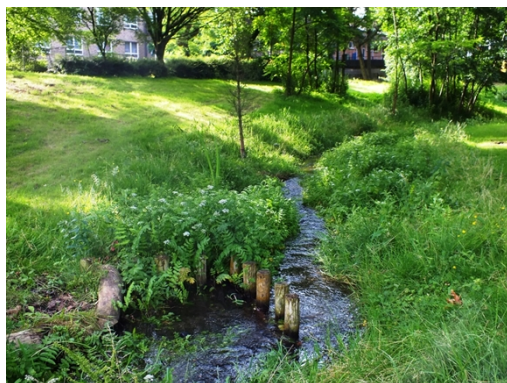
162  
163 Elpenbach im Bereich Elly-Heuss-Knapp-Stiftung im Sommer 2012  
164

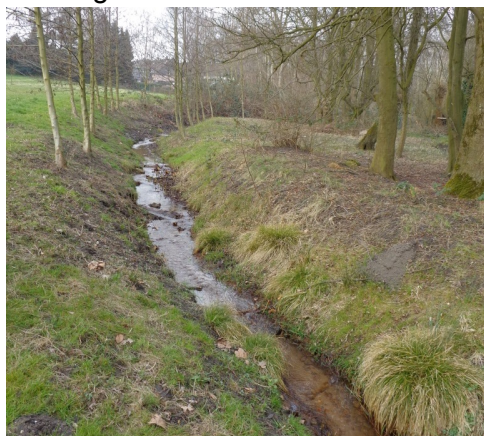
167 Der Bach, der hier über 50 Jahre als offene Abwasserlauf benutzt wurde, konnte nach einer  
168 Erneuerung des Kanalisationssystem in 2008/2009 neu gestaltet werden und weist mittlerweile eine  
169 relativ gute naturnahe Struktur auf.

170  
171 Reinersbach sdl. Bremener Straße  
172

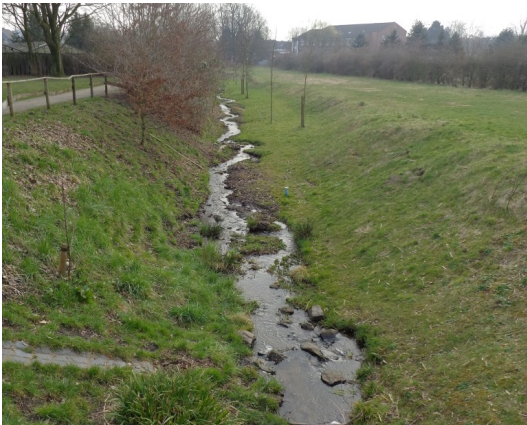
173  
174 Reinersbach sdl. Emmastraße  
175
