## **Berichtsgegenstand**

Gewässerschau 2015;  
Schau und behördliche Kontrolle der Oberhausener Fließgewässer

### 33 Gewässerschau 2015

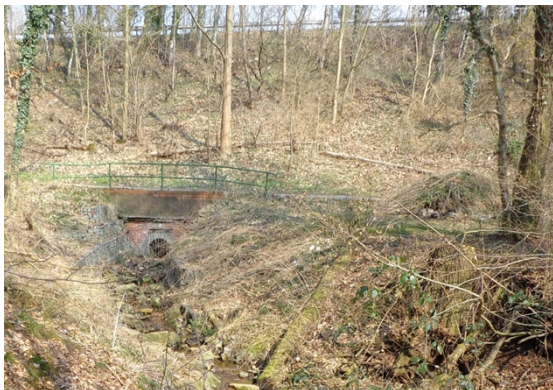
56 Durchlass A 3

57 Im Bereich der Autobahn kommt es aufgrund der Autobahntwässerung regelmäßig zu verstärktem  
58 Wasserabfluss. In der Vergangenheit wurde die Befestigung am Durchlass regelmäßig aus- und  
59 weggespült. Der Landesbetrieb Straßen NRW hat aus diesem Grund 2013/14 die Befestigung  
60 erneuert.

69 *Der Landesbetrieb Straßenbau NRW wird im Zuge des Umbaus des Autobahnkreuzes A3 auch die*  
70 *Entwässerung überplanen. Auch der von der WBO angesprochene Bereich wird hier*  
71 *Berücksichtigung finden. Die weitere Planung bleibt abzuwarten.*

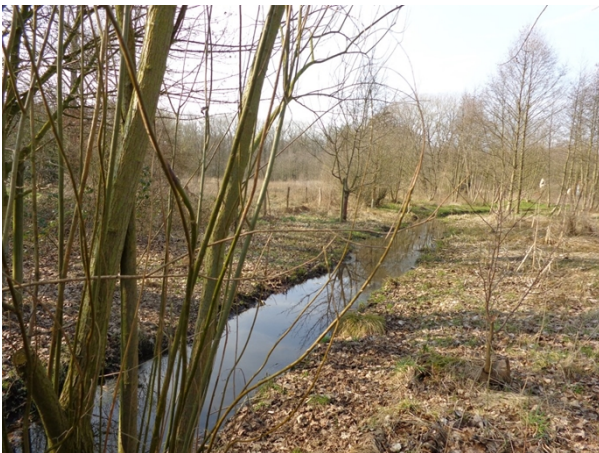
80  
81 Daran schließt sich allerdings ein Bachabschnitt an, der 2001 ökologisch deutlich aufgewertet werden  
82 konnte. Das Gewässer wurde auf eine ehemalige landwirtschaftlich genutzte Fläche verlegt und damit  
83 gleichzeitig auch eine Retentionsfläche für Hochwasserabflüsse geschaffen.

84  
85 neuer Verlauf des Nassenkampgrabens

86  
87 Im weiteren Verlauf wird diese naturnahe Gestaltung in 2015 mit Landesfördermitteln um weitere ca.  
88 100 m verlängert. Für die restlichen 80 m bis zum Bachpumpwerk an der Waldhuckstraße ist aus  
89 Platzgründen nur ein weitgehend technischer Ersatz für den derzeitigen nicht mehr standsicheren  
90 Verbau möglich.

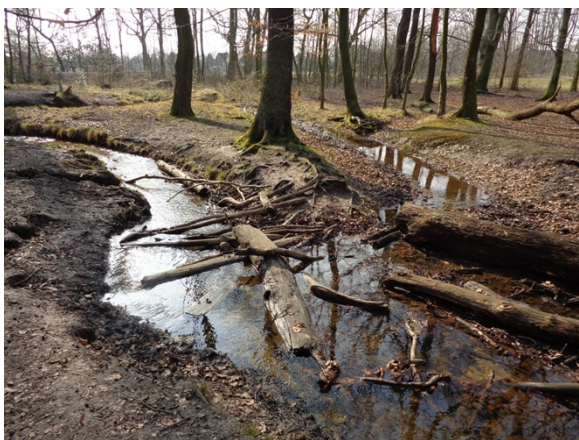
99 Oberhalb der Hiesfelder Straße fließt der Handbach bis zur Autobahn A3 überwiegend durch  
100 Buchenwald mit altem Baumbestand. Er weist eine dynamische Laufentwicklung mit Mäandern auf.  
101 Viele natürliche Strukturen wie Längsbänke, Laufverzweigungen und Inselbildungen prägen den  
102 Abschnitt. Die sandig-lehmigen Ufer sind deutlich von Erosion geprägt. Das Bachbett ist insgesamt  
103 flach eingeschnitten.

104  
105 Totholz im Handbach

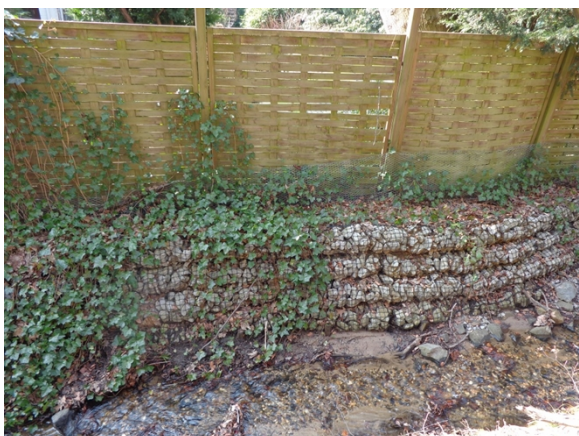
106 Insgesamt weist der Handbach eine gute Gewässerstruktur auf. Im Bereich hinter dem Parkplatz (ab  
107 Hiesfelder Straße 106) mussten allerdings als ingenieurbologische Maßnahme Steinschüttungen zur  
108 Ufer- und Sohlstabilisierung eingebracht werden, da Gebäudenähe und Zaunelemente direkt auf der  
109 Gewässerböschungskante keine strukturgerechte Gewässergestaltung zulassen.

110  
111 Uferbefestigung mit Steinen

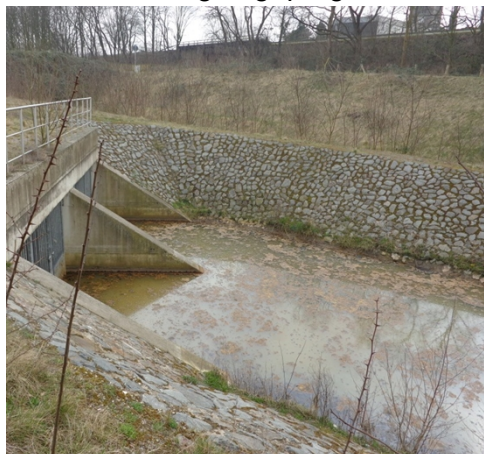
140 Bis 2010 diente der Wasserlauf zur Ableitung von gesammeltem Abwasser aus der städtischen  
141 Kanalisation. Dieses Mischabwasser wird mittlerweile über einen parallel errichteten Rohrkanal  
142 abgeführt, so dass die Kleine Emscher seitdem abwasserfrei ist und im Wesentlichen seitlich  
143 zufließendes Grundwasser ableitet. Das Gewässer ist deutlich von starken bodenbedingten  
144 Eisenausfällungen geprägt, welches den ockerfarbigen Schlamm im Uferbereich erklärt.

146 Kleine Emscher

148 Die weitere Entwicklung des Bachlaufes und auch die Auswirkungen einer Regenüberlaufanlage an  
149 der Brinkstraße müssen weiter beobachtet werden.

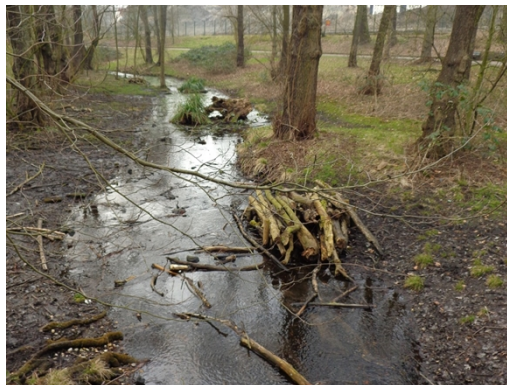
154 In 2004 konnte der Elpenbach auf dieser Strecke in längeren Teilabschnitten neu gestaltet werden.  
155 Der Bach durchfließt einen parkähnlichen, mit einem hohen Baumbestand ausgestatteten Bereich.  
156 Die Laufentwicklung ist mäßig geschwungen. Über weite Strecken weist das Gewässer naturnahe  
157 Merkmale wie Längsbänke und ein flaches Profil auf. Das Substrat ist überwiegend sandig.

159  
160 Elpenbach sdl. Antonyhütte  
161

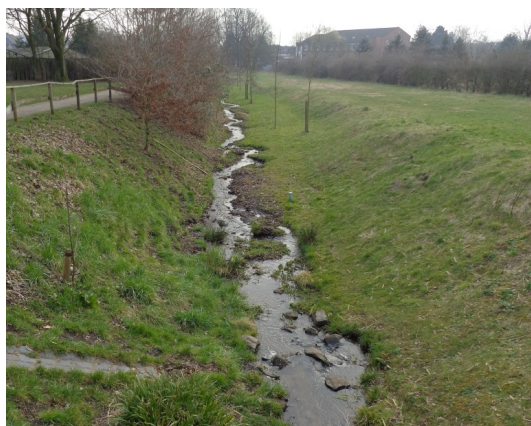
173  
174 Reinersbach sdl. Emmastraße  
175
