# Möglichkeiten zur Verbesserung der Barrierefreiheit

Rathaus Oberhausen

Stand 30.06.2016

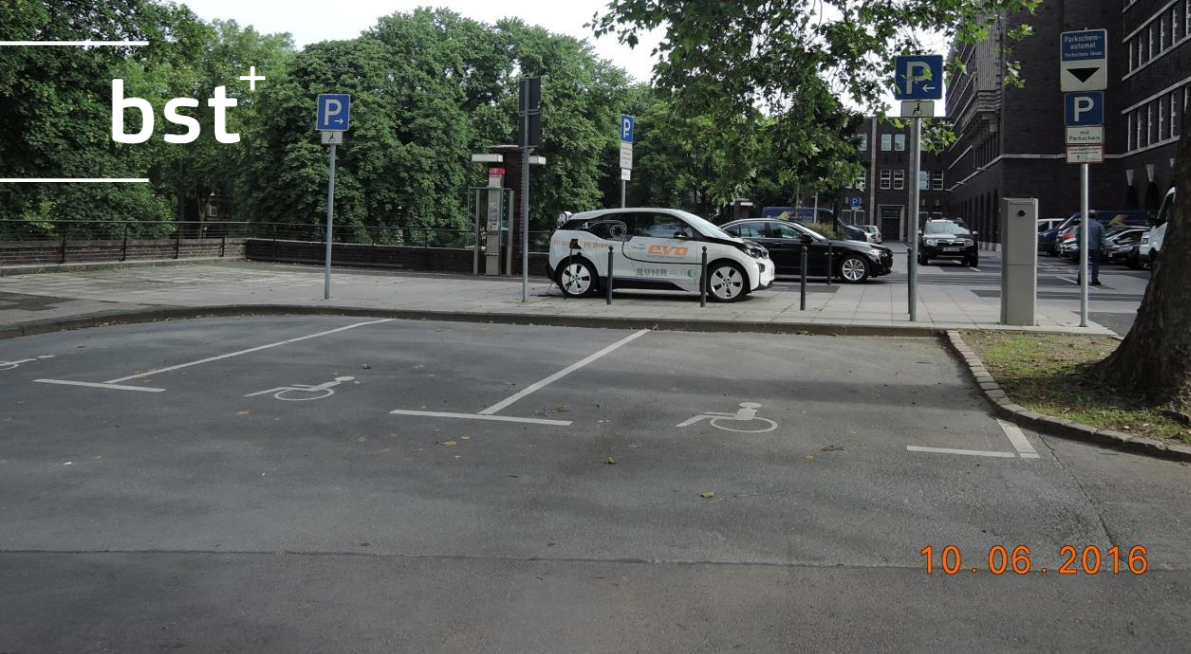
Behinderten-Parkplätze an der Schwartzstraße

- an der Schwartzstraße sind drei Behinderten-Parkplätze vorhanden
- in direkter Nähe des Hintereingangs an der Elsa-Brandström-Straße befinden sich zwei Behinderten-Parkplätze

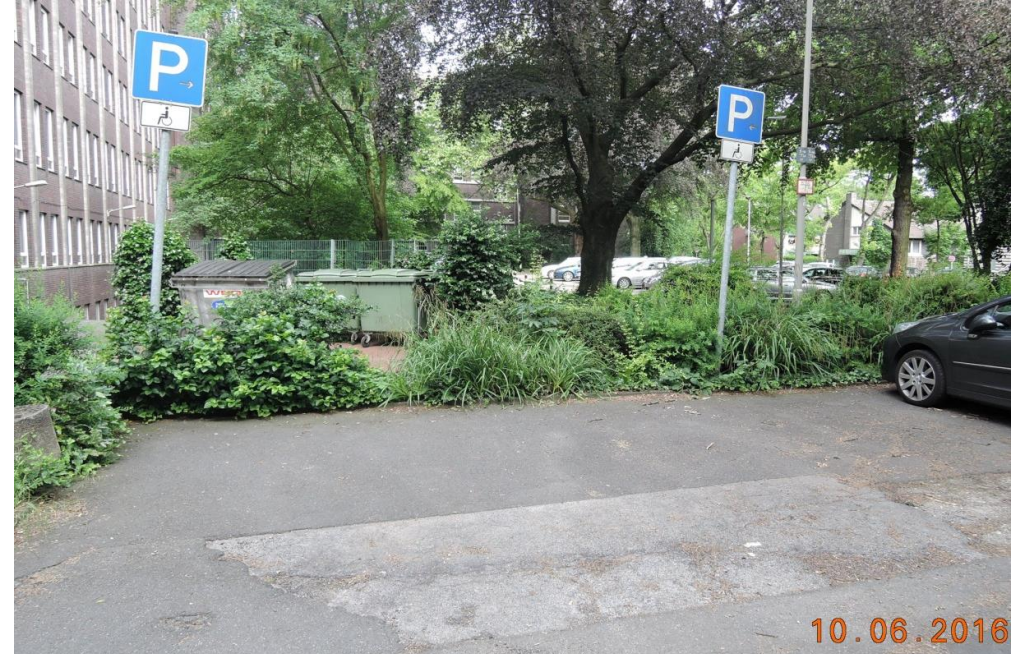
Behinderten-Parkplätze an der Elsa-Brandström-Straße

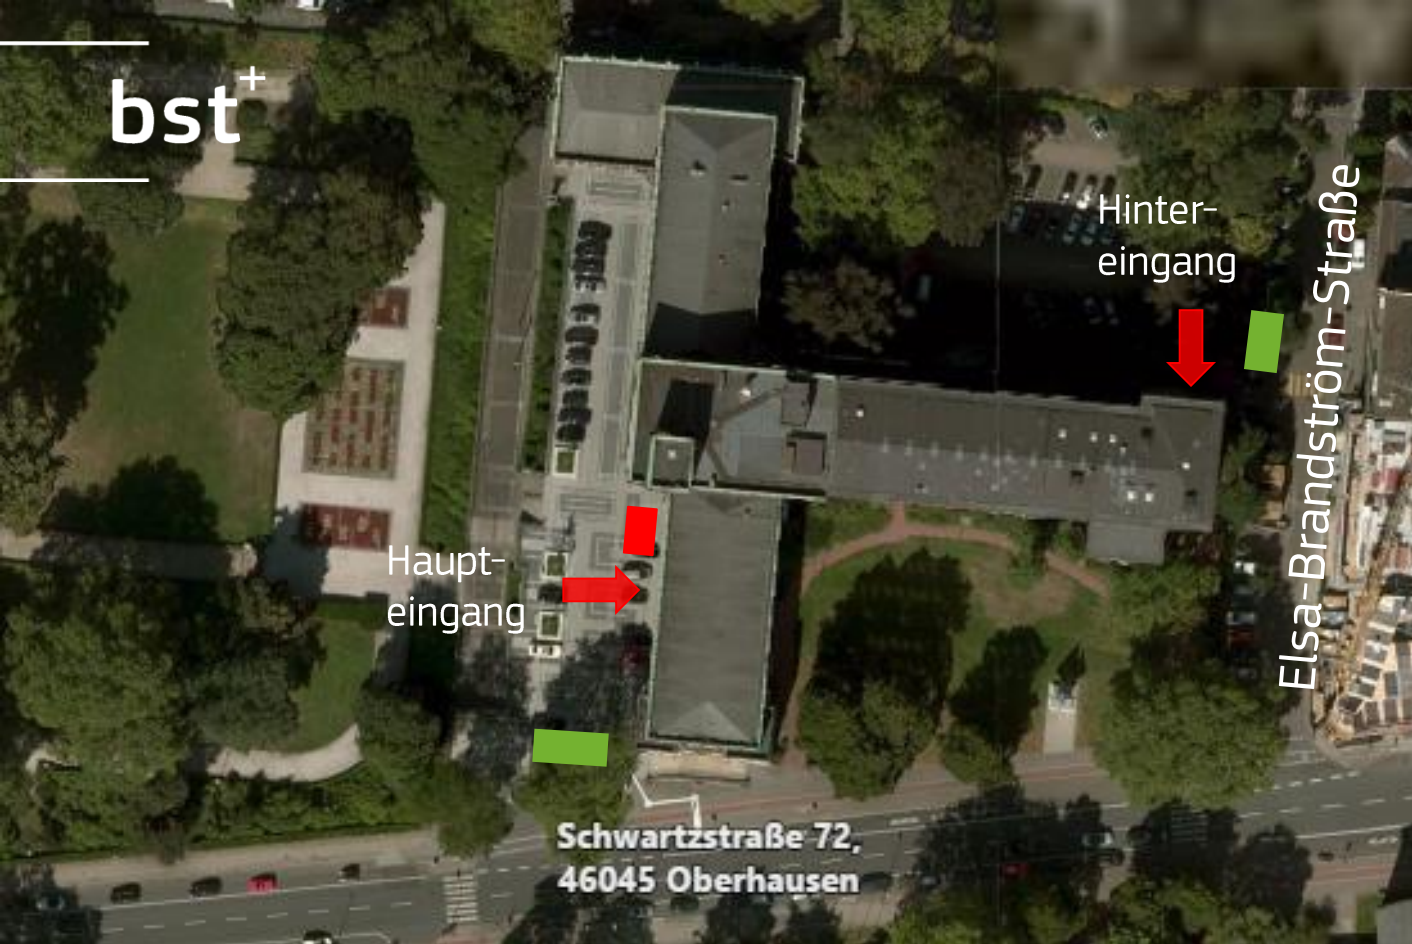
Behinderten-Parkplatz Bestand

Behinderten-Parkplatz neu

- Ergänzen von Behinderten-Parkplätzen in direkte Nähe des Haupteingangs

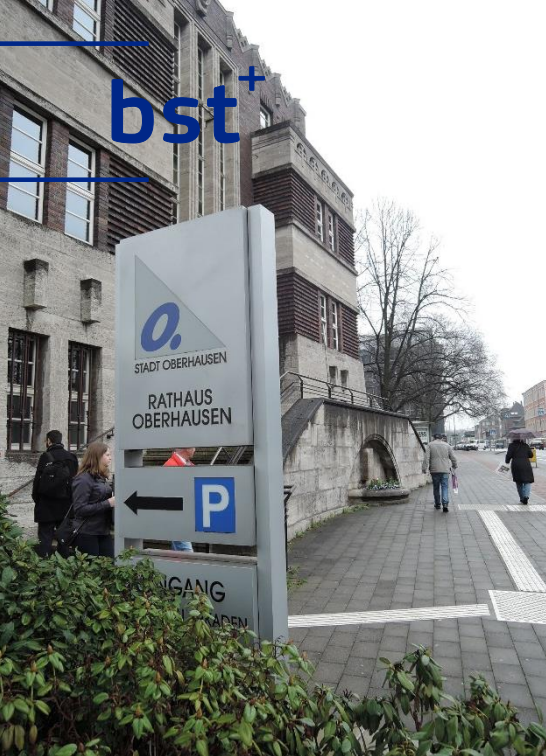
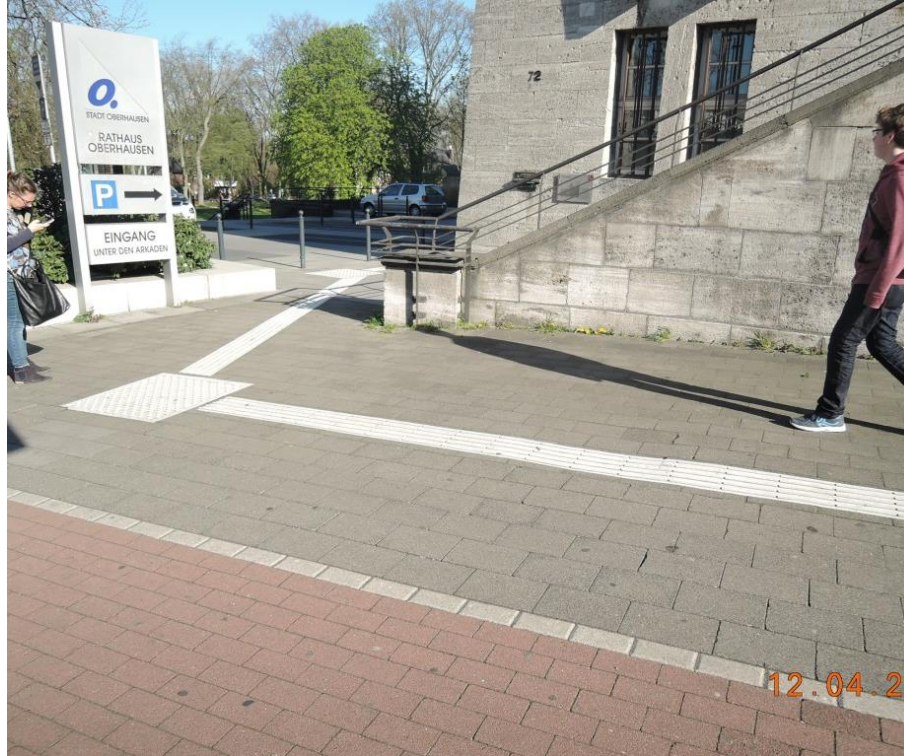
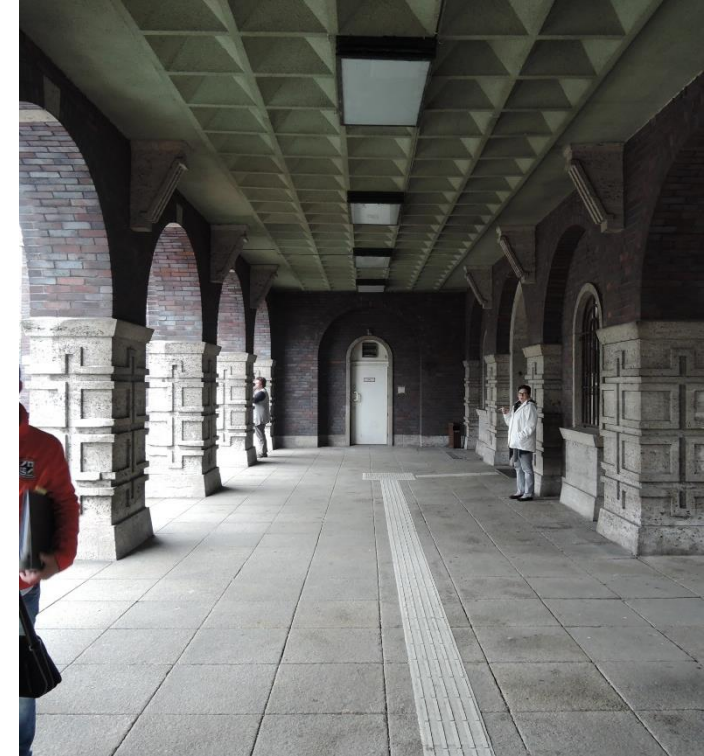
## Orientierung im Straßenraum | IST-Zustand bezüglich Barrierefreiheit

- Blindenleitsystem von Bushaltestelle zu Haupteingang vorhanden
- großer Wegweiser von Straßenraum zu Haupteingang vorhanden

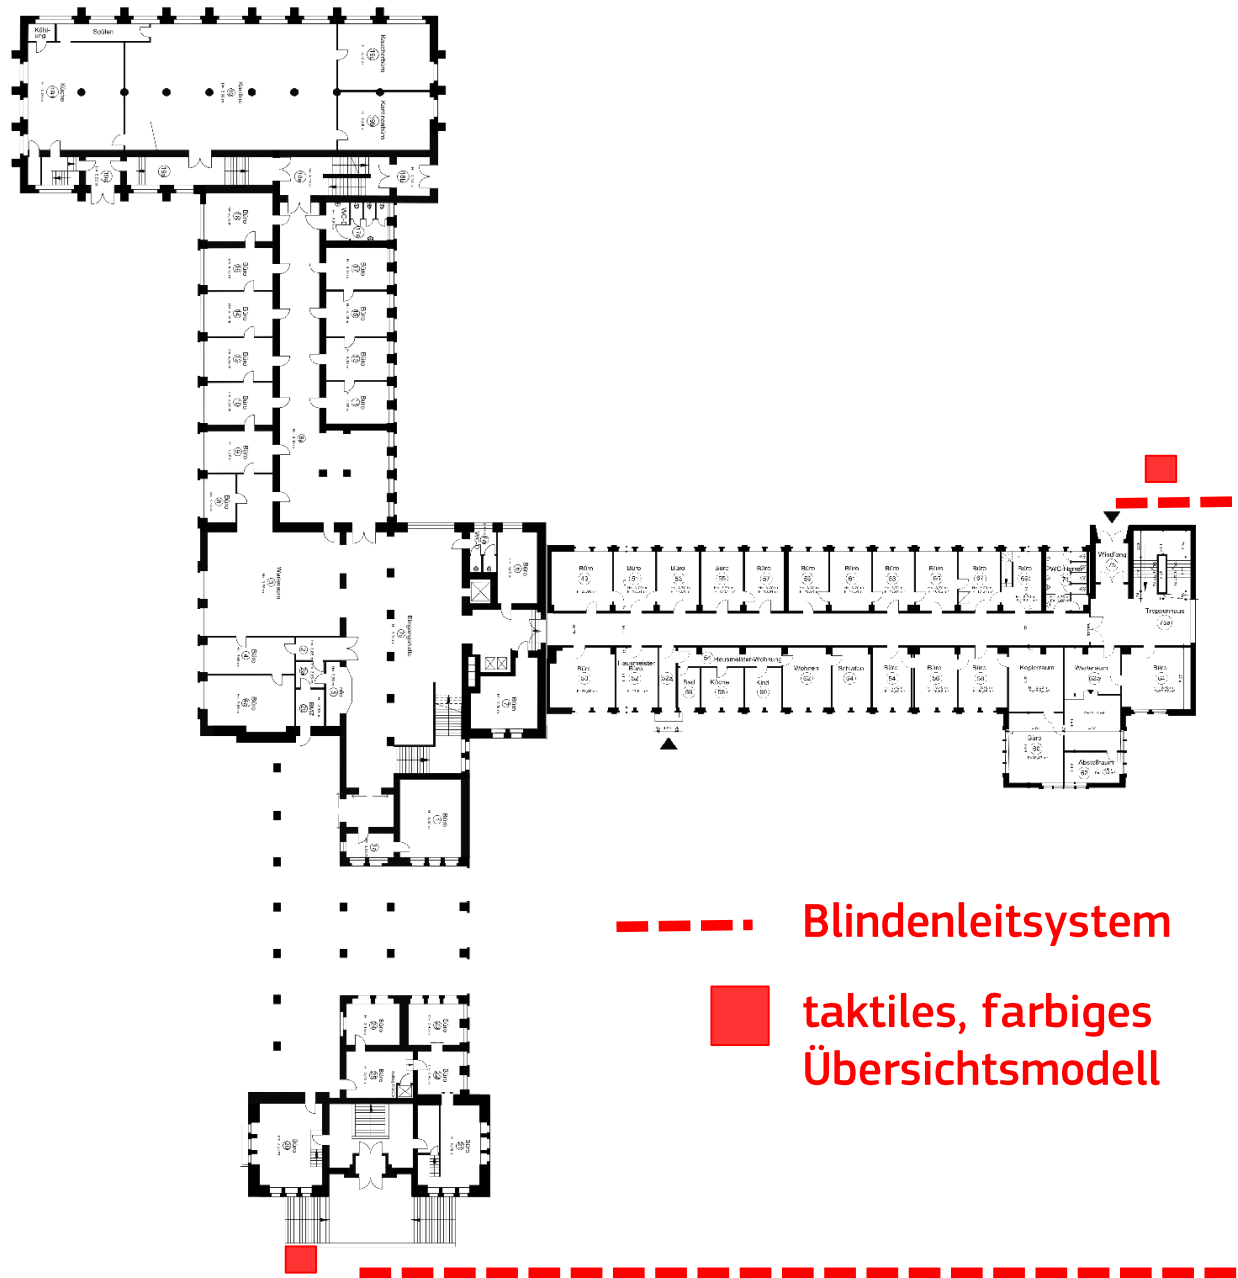
Erdgeschoss

taktiler, farbiger  
Übersichtsmodell – Straßenraum

taktiler, farbiger  
Übersichtsmodell – Hintereingang

- taktils Übersichtsmodell mit farbig markierten Gebäudeteilen zur Klärung der Zuständigkeiten / Auffindbarkeit der Ämter für den gesamten Komplex am Haupt- und Hintereingang installieren
- Blindenleitsystem vom Behindertenparkplatz Elsa-Brandström-Straße zum Hintereingang anlegen, sowie von der Bushaltestelle zum Hintereingang

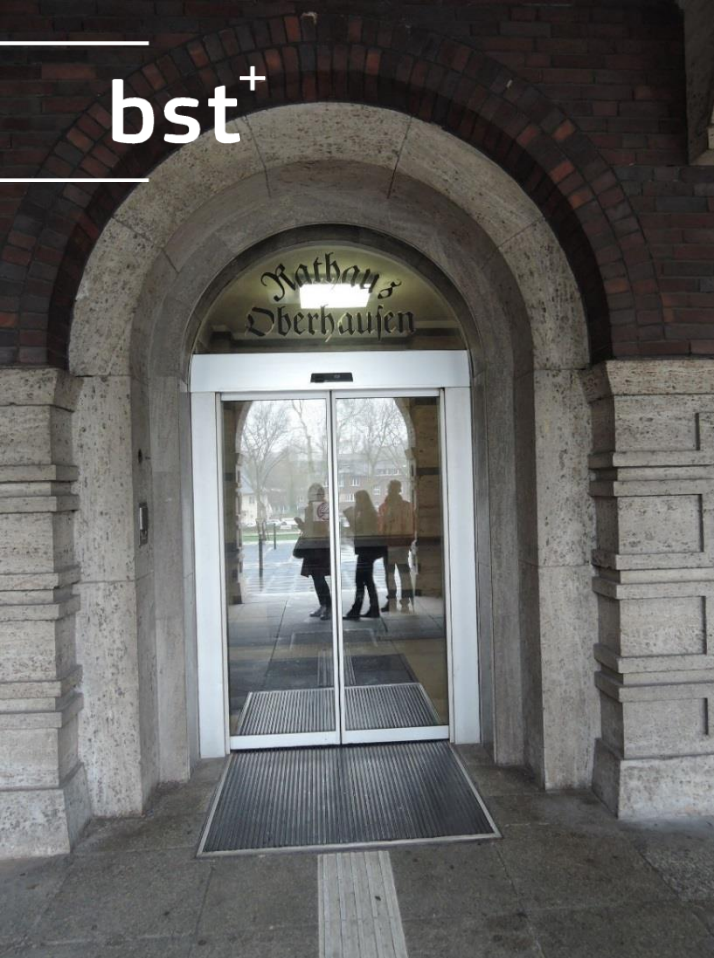
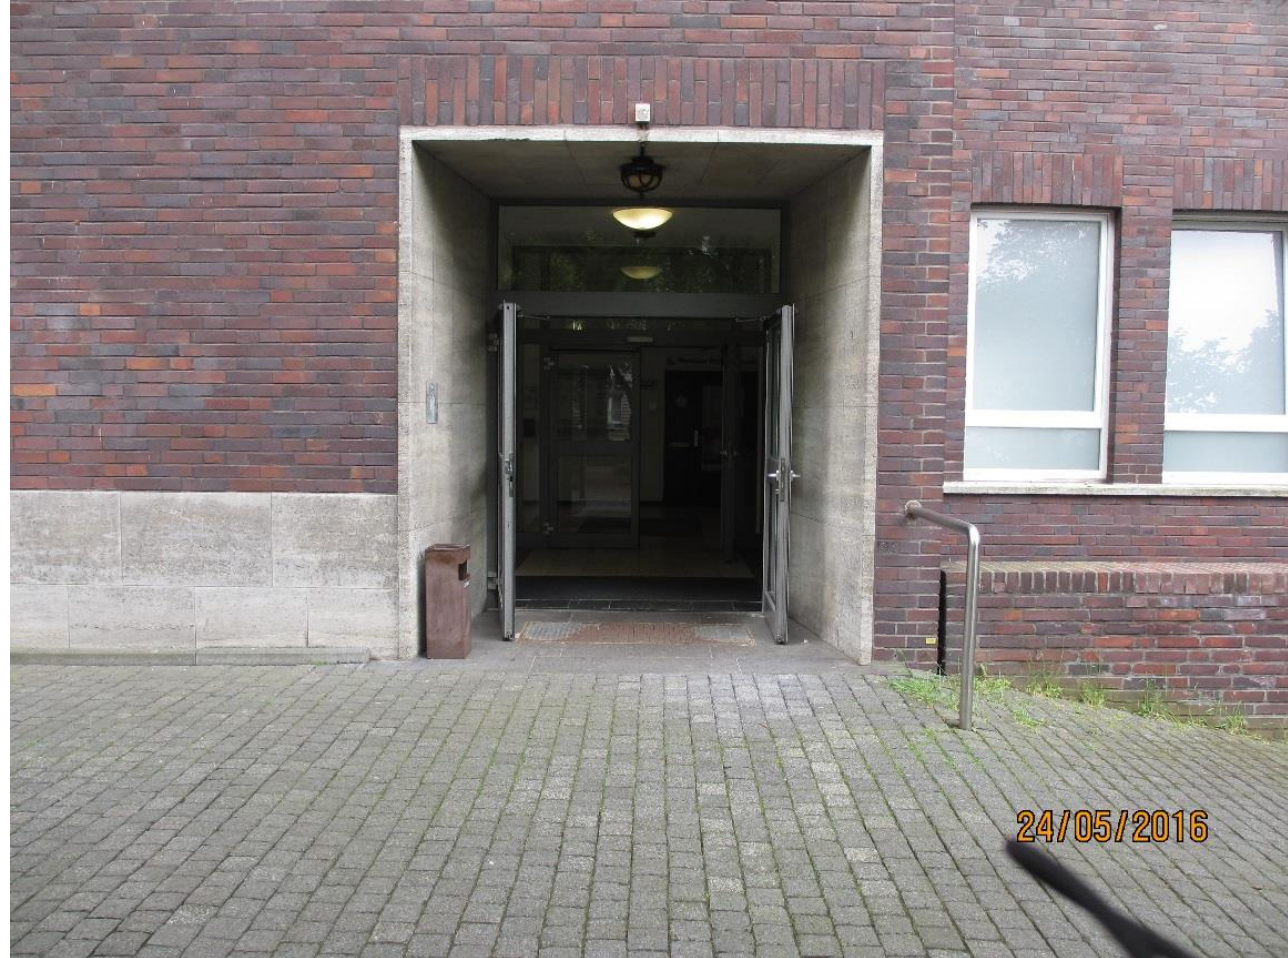
## Zugänglichkeit / Eingänge | IST-Zustand bezüglich Barrierefreiheit

- stufenlos erreichbarer Haupt- und Hintereingang
- Türen öffnen bereits automatisch am Haupt- und Hintereingang

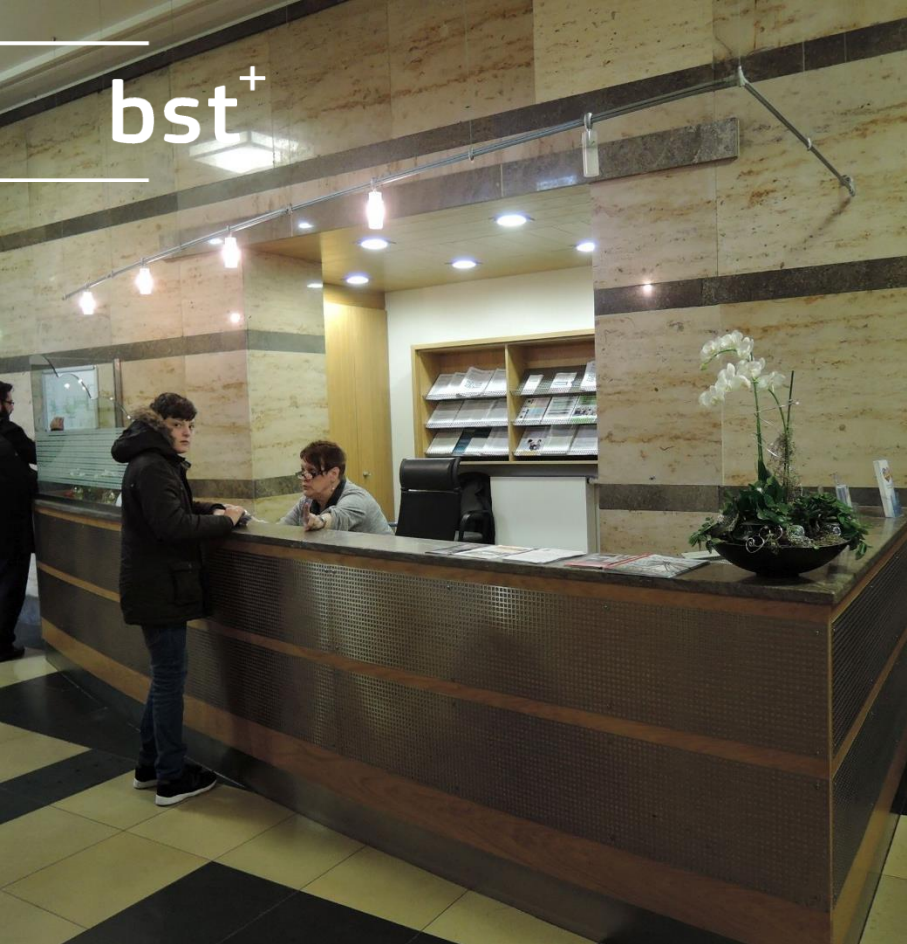
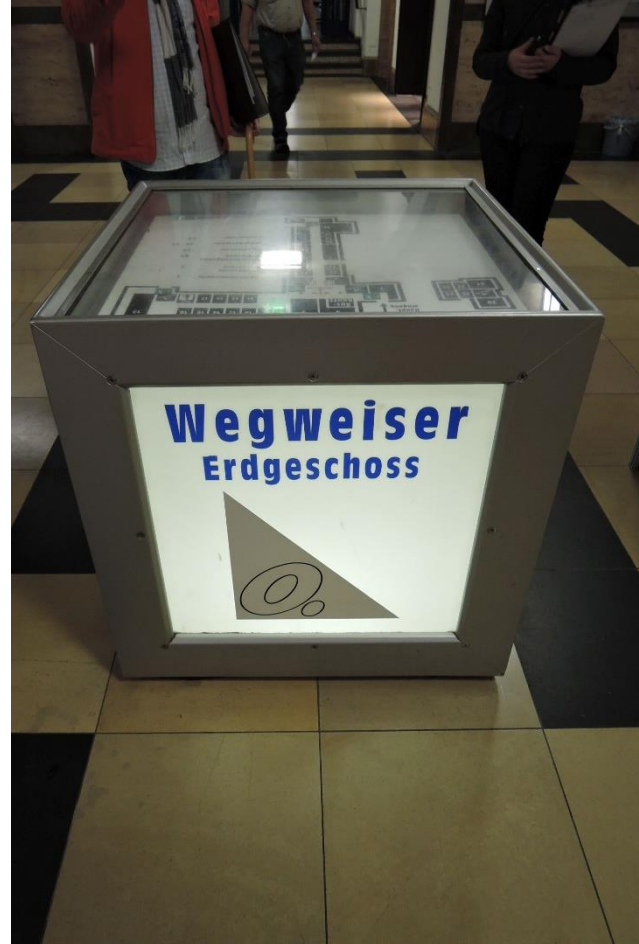
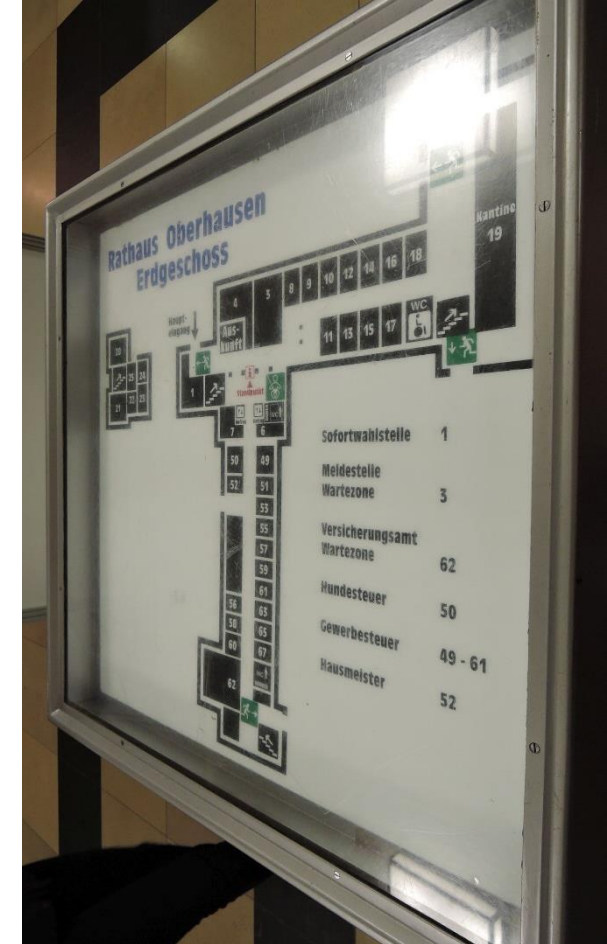
## Orientierung im Gebäude | IST-Zustand bezüglich Barrierefreiheit

- Informationstheke zu Besuchszeiten ständig besetzt
- Übersichtspläne vorhanden

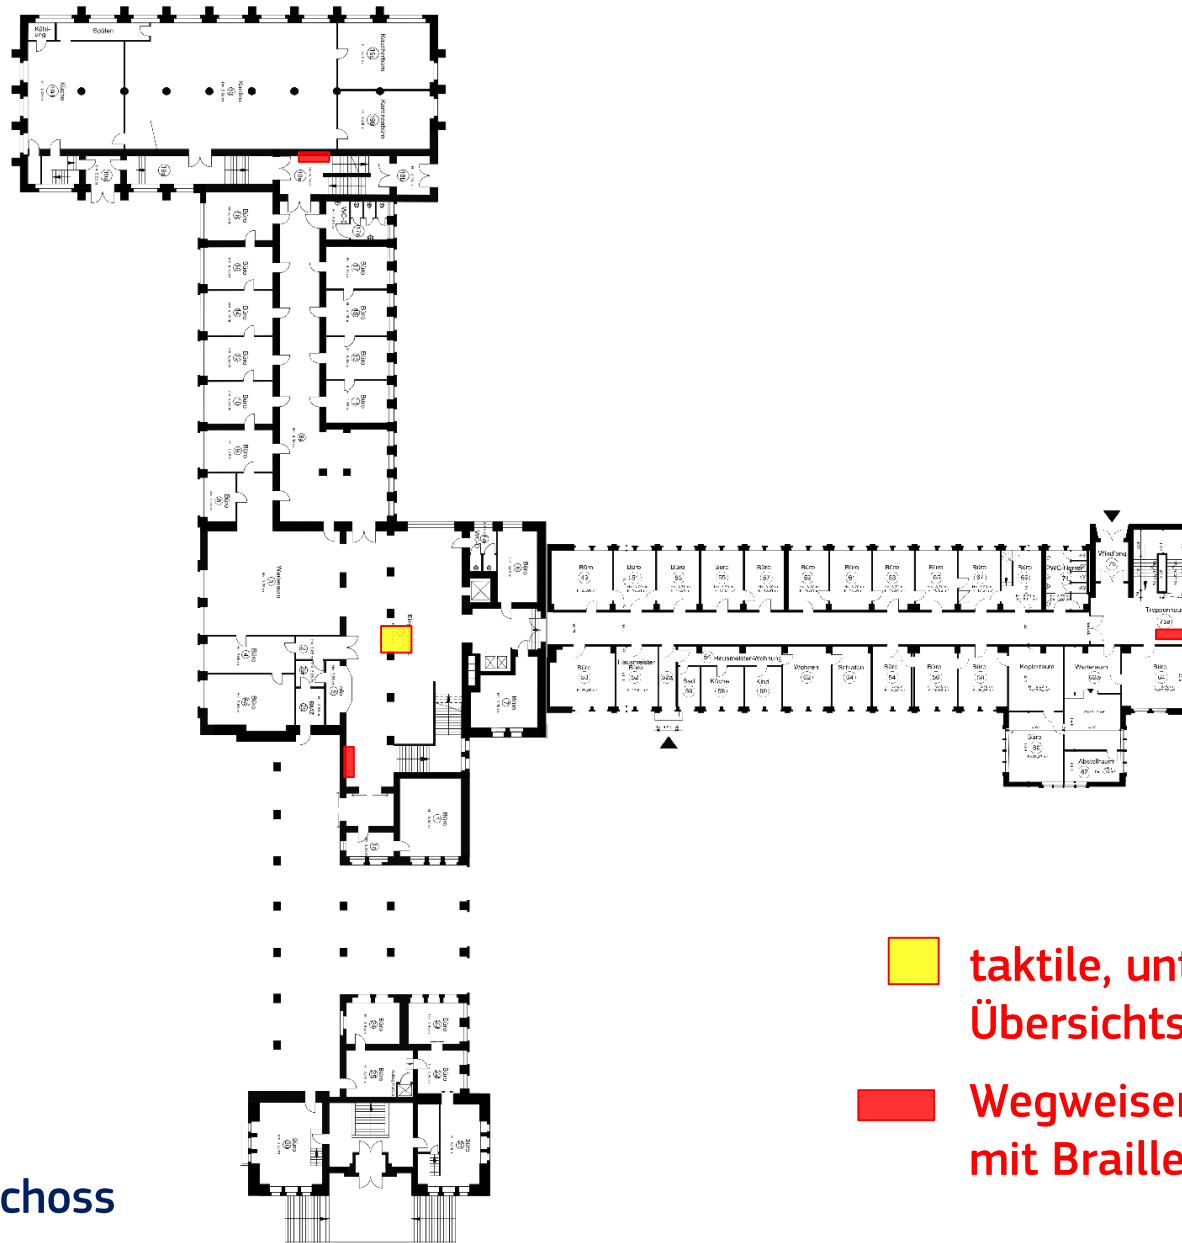
Erdgeschoss

taktile, unterfahrbare Übersichtstafeln
-

Wegweiser / Übersichtstafeln mit Braille- u. Pyramidenschrift

- Austausch des bestehenden Übersichtswürfels gegen taktile, unterfahrbare Übersichtstafeln in sämtlichen Geschossen des Haupttreppenhauses
- Montage von Wegweisern / Übersichtstafeln u.a. mit großer Stockwerksangabe mit Pyramiden- und Brailleschrift in den Nebentreppenhäusern zur Klärung der Zuständigkeiten / Ämter

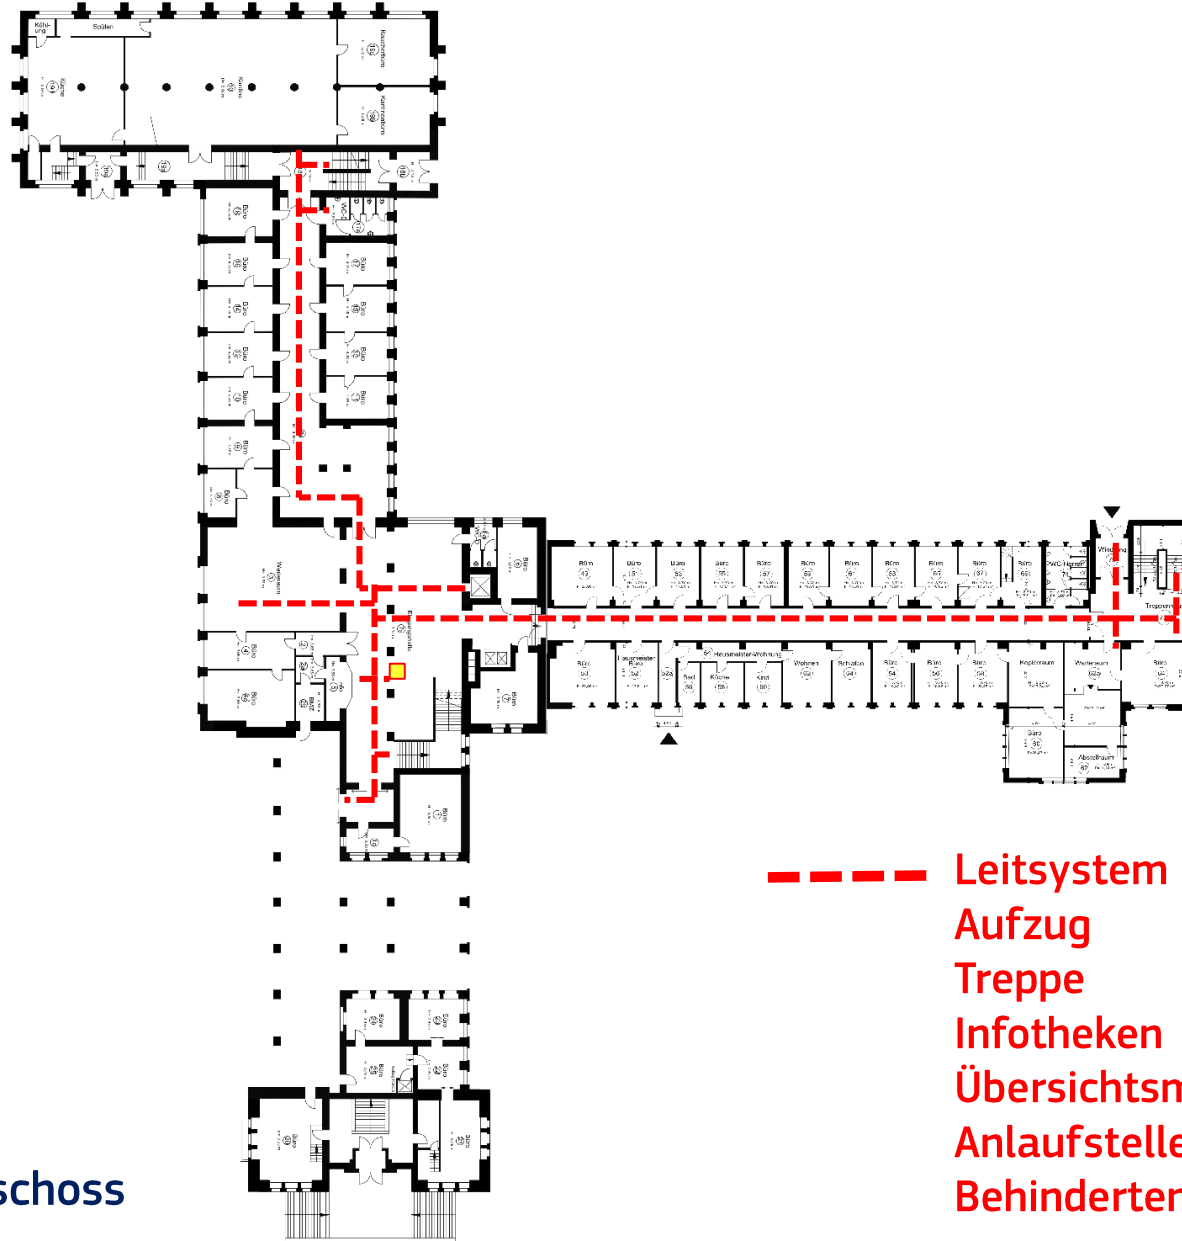
Erdgeschoss

----- Leitsystem zu:  
Aufzug  
Treppe  
Infotheken  
Übersichtsmodell/-tafeln  
Anlaufstellen Bürger/-innen  
Behinderten-WC

Lückenlose Blindenleitsysteme zu:

- Aufzug
- Treppen
- Informationstheken
- taktilen Übersichtsplänen
- Anlaufstellen für Bürger/-innen (Versicherungsamt, Einwohnermeldewesen)
- Behinderten-WC

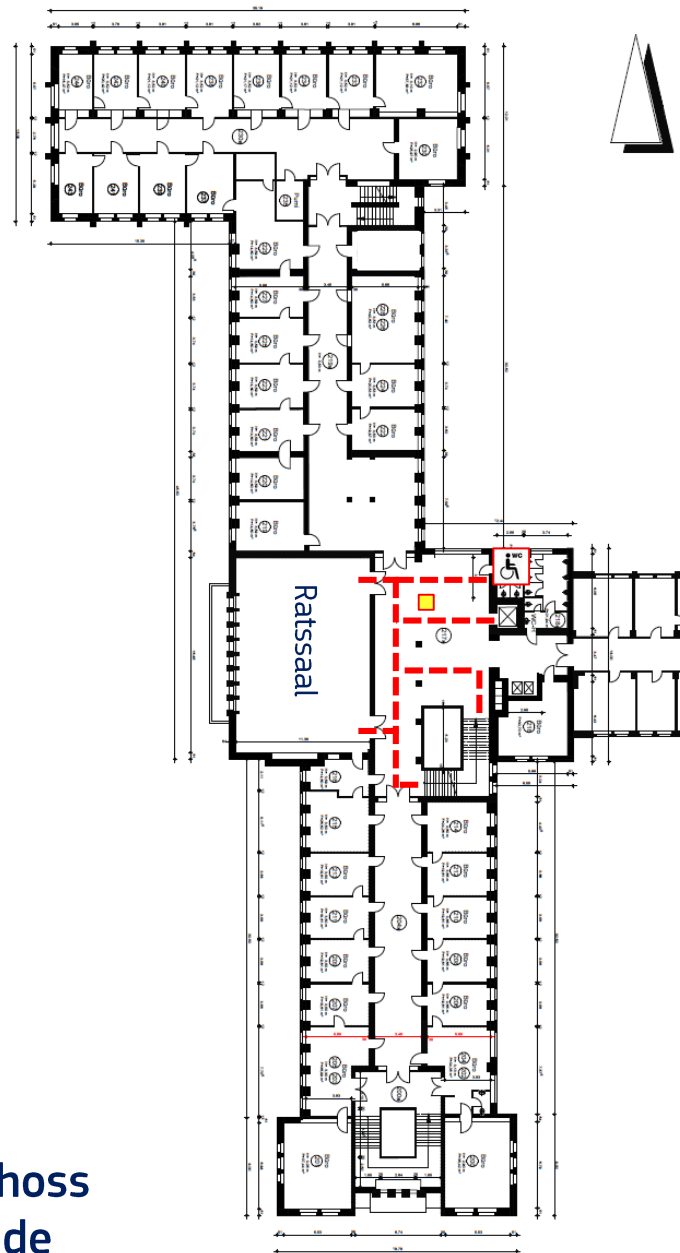
## 2. Obergeschoss Hauptgebäude

----- Leitsystem zu:  
Aufzug  
Treppen  
Übersichtsmodell  
Ratssaal  
Behinderten-WC

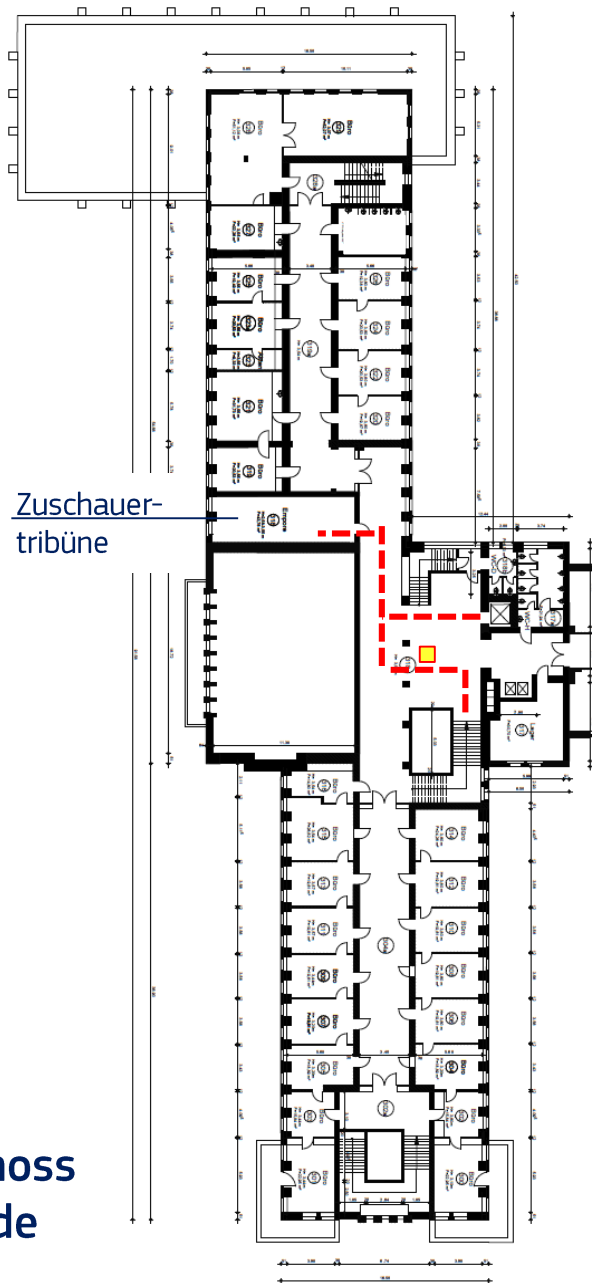
### 3. Obergeschoss Hauptgebäude

----- Leitsystem zu:  
Aufzug  
Treppen  
Übersichtsmodell  
Zuschauertribüne

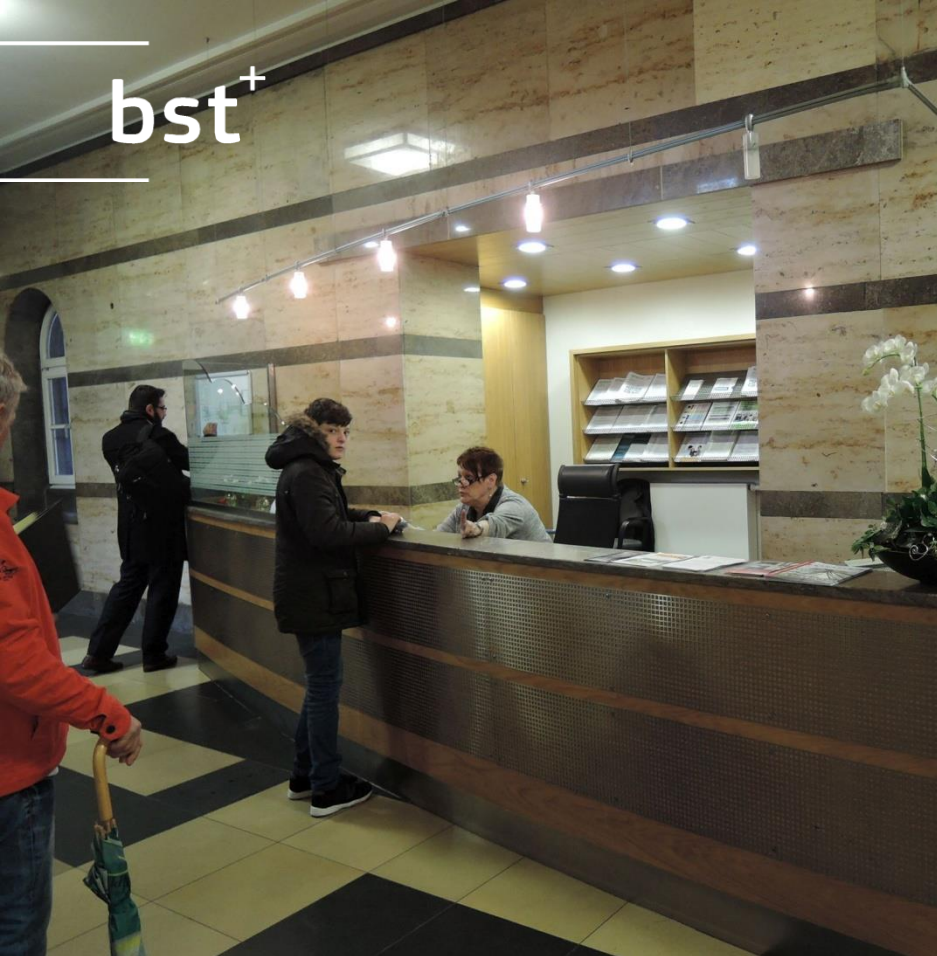
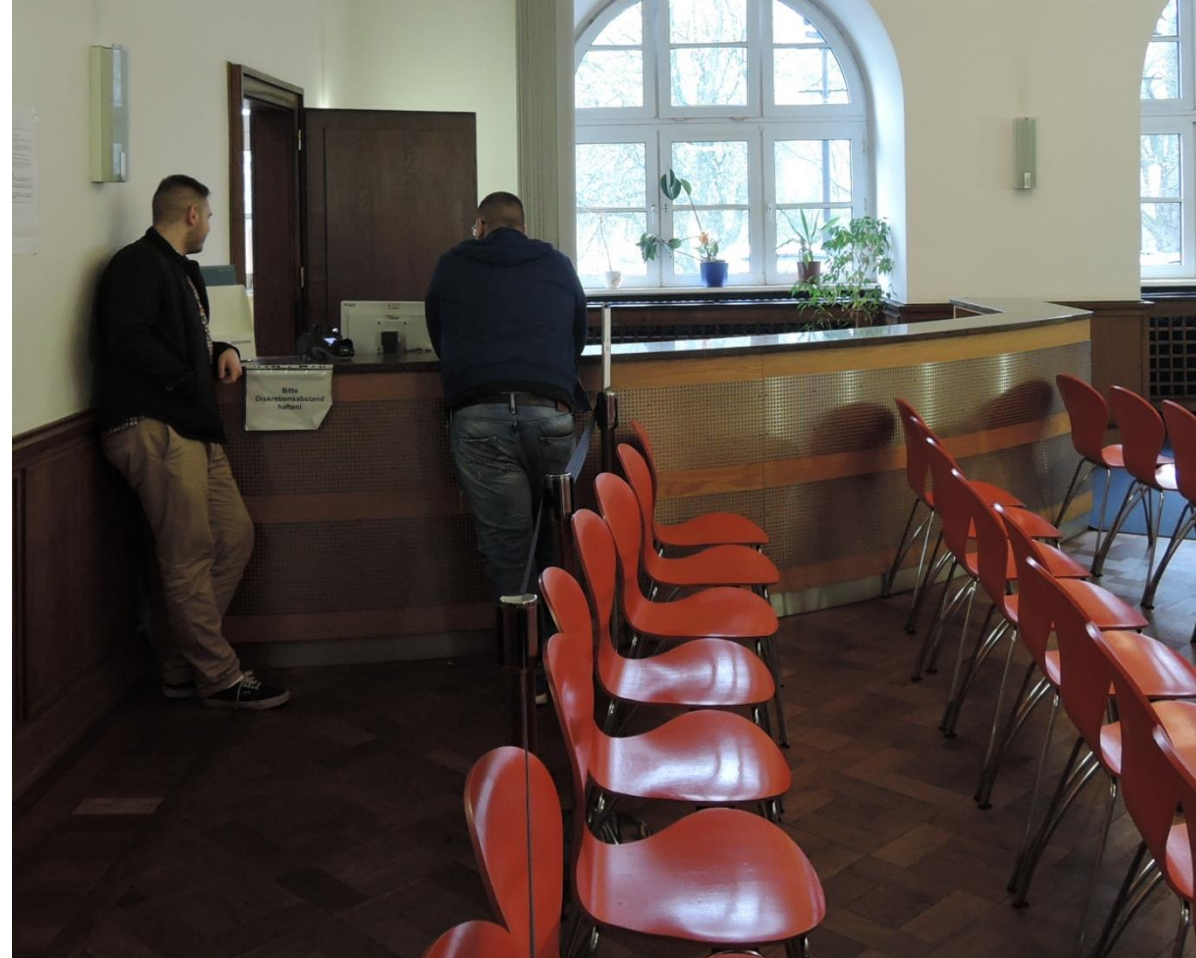
## Informationstheke / Servicetheke | IST-Zustand bezüglich Barrierefreiheit

- Informationstheke / Servicetheke zu Besuchszeiten besetzt

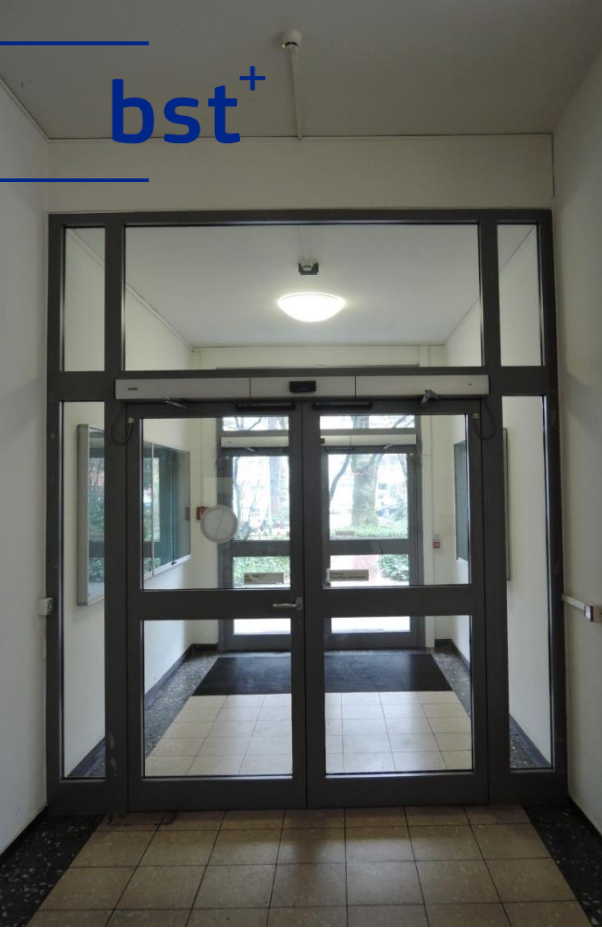
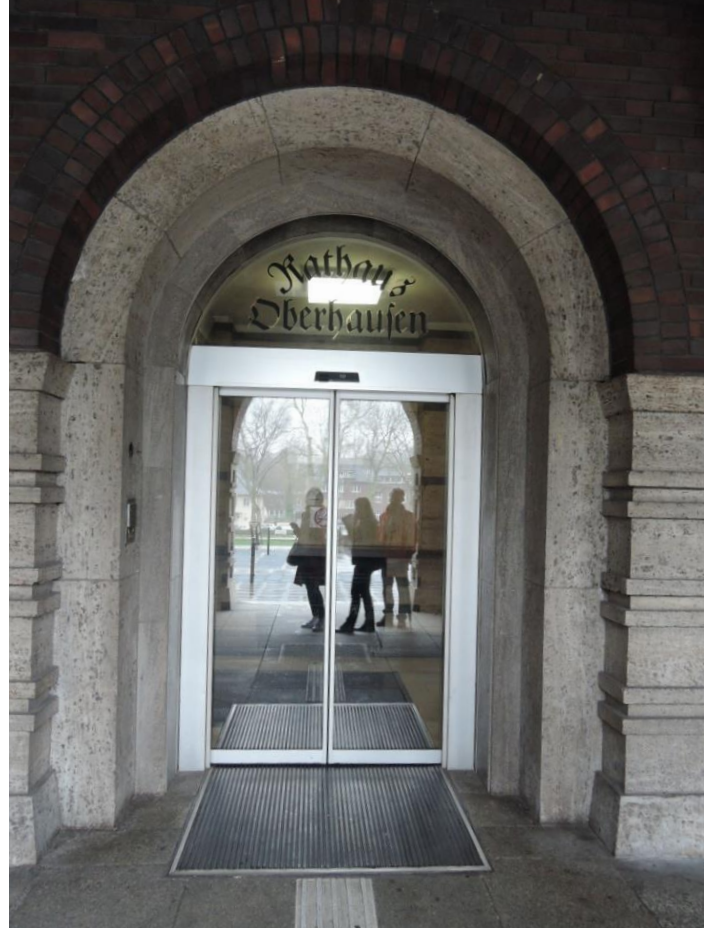
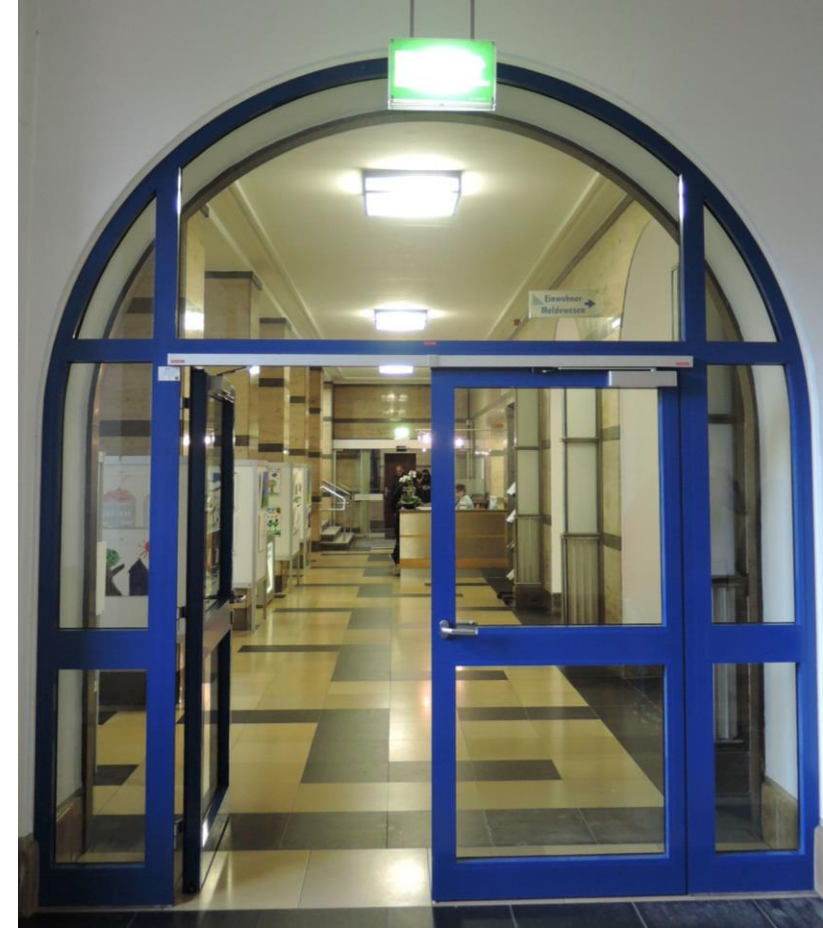
## Türen | IST-Zustand bezüglich Barrierefreiheit

- einige Flurtüren, sowie die Eingangstüren zum Haupt- und Hintereingang öffnen bereits automatisch

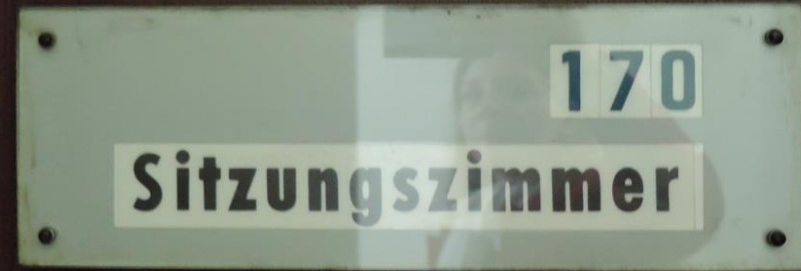
## Raumtüren | IST-Zustand bezüglich Barrierefreiheit

- bisher noch keine taktilen Informationen an den Raumbeschilderungen

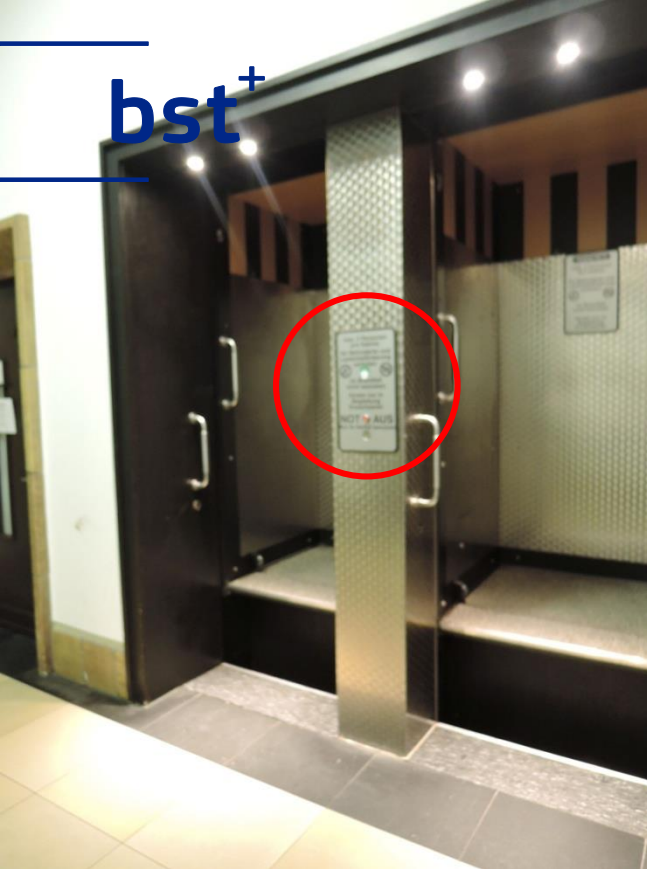
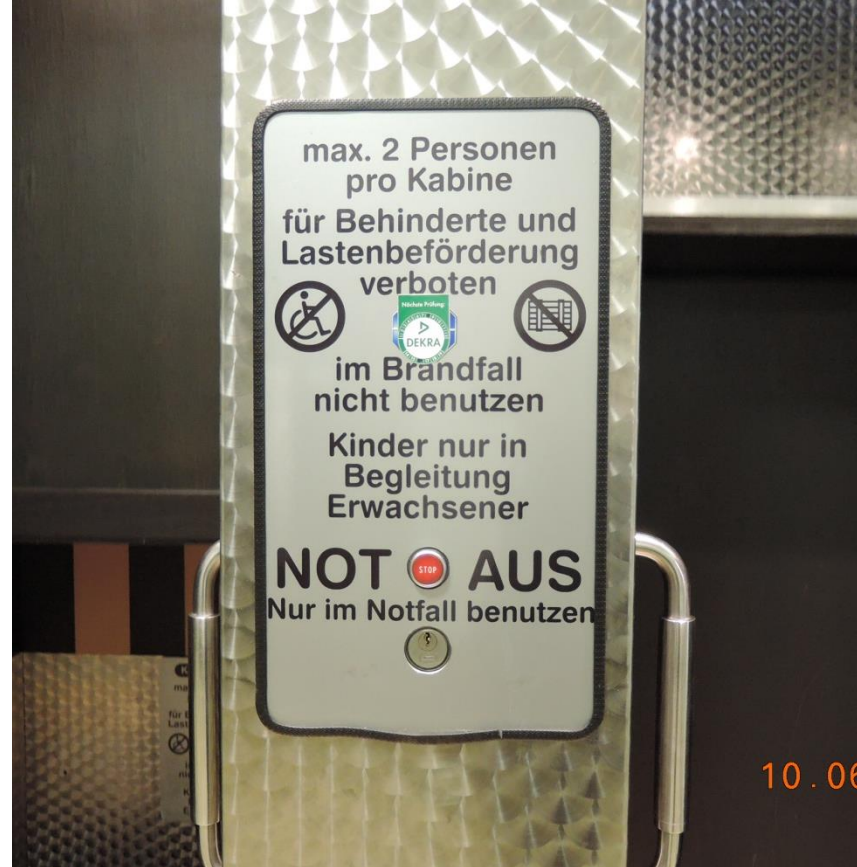
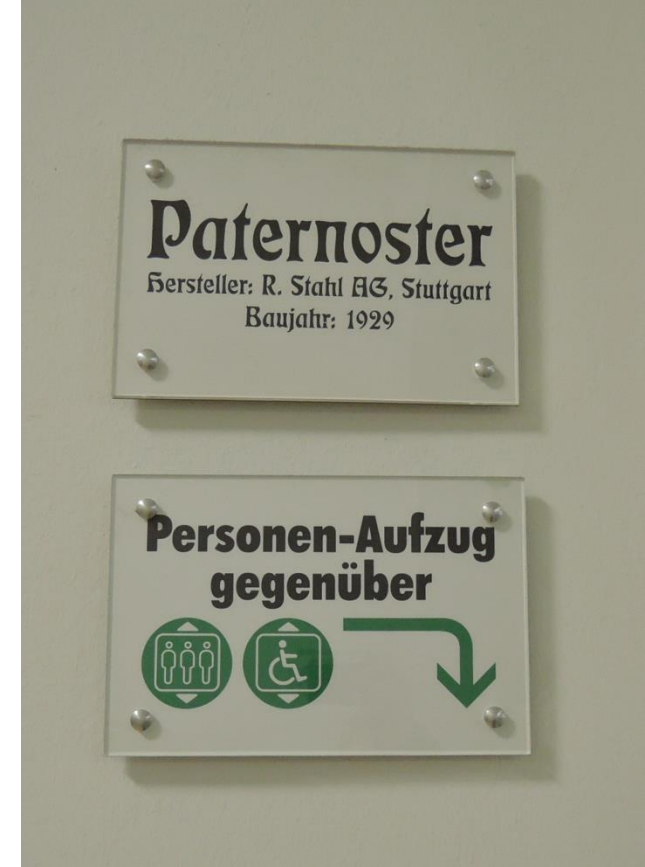
- Hinweisschild „...für Behinderte ... verboten“ vorhanden
- schwierige Erkennbarkeit der Paternoster-Situation für sehbeeinträchtigte Menschen

- Anlegen von Bodenindikatoren als Sperrfeld vor den Paternosteraufzügen

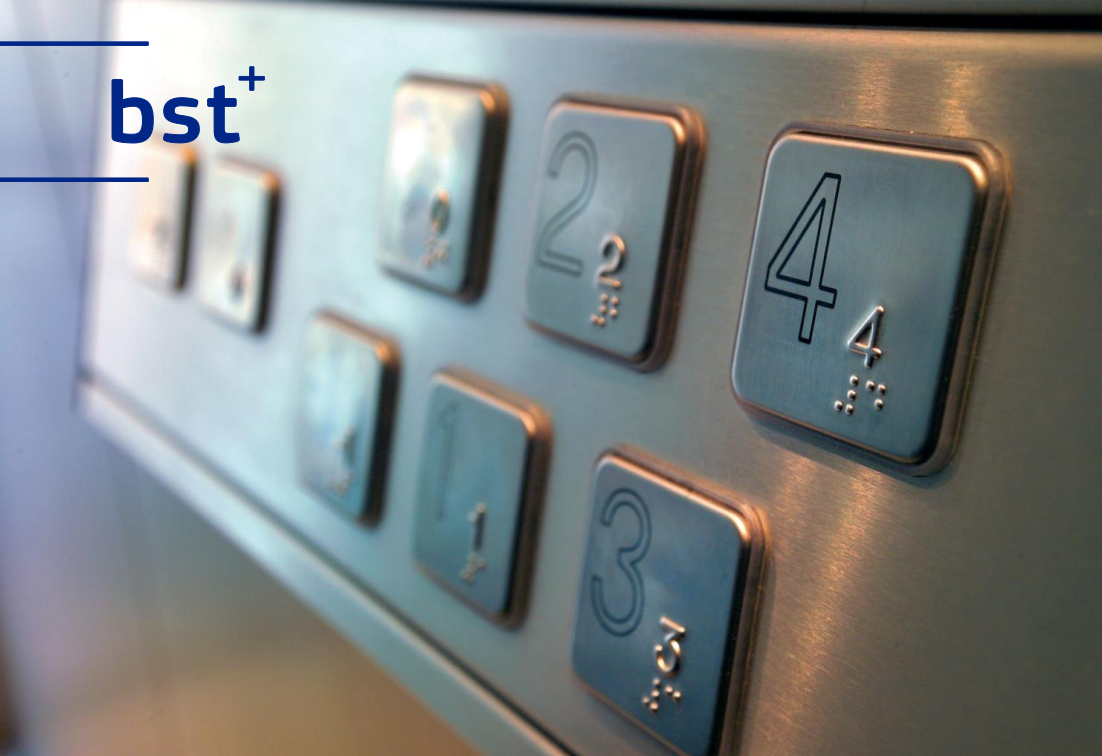
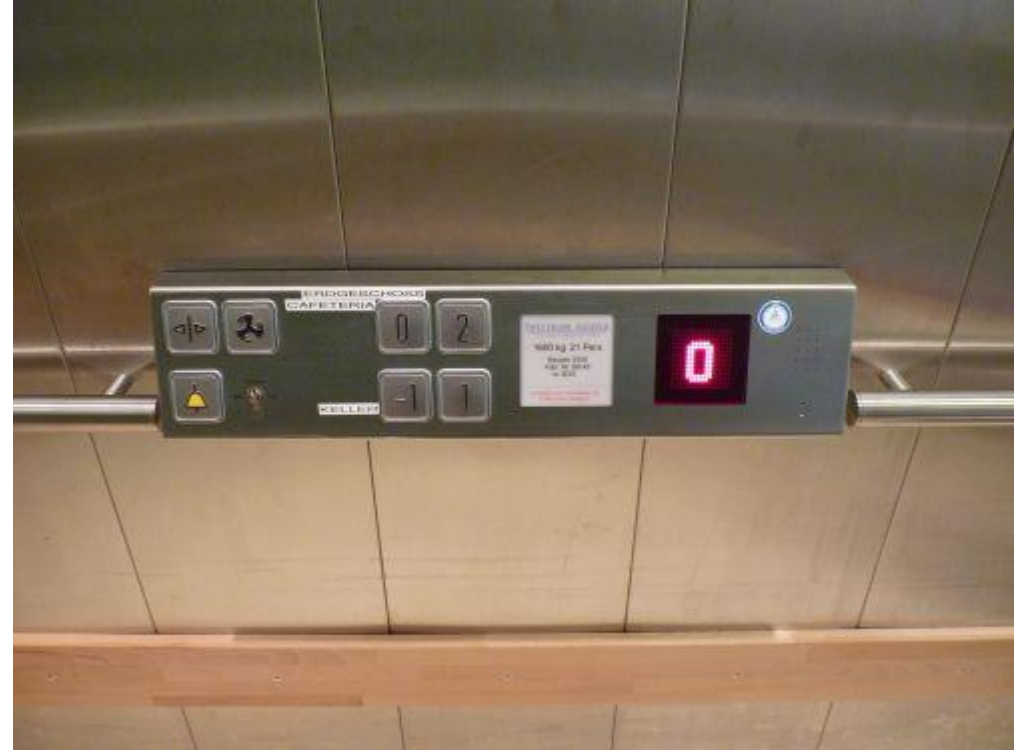
- ausreichende Bewegungs- und Wartefläche von 150 x 150 cm vor den Aufzugstüren vorhanden
- lichte Zugangsbreite von > 90 cm gegeben
- Handlauf an der Rückwand des Fahrkorbs vorhanden
- Spiegel gegenüber der Fahrkorbtür vorhanden
- optische Anzeige der Stockwerke gegeben

- die Innenabmessungen der Fahrkabine des bestehenden Aufzugs sind mit ca. 1,10 m Tiefe und 1,40 m Breite nicht geeignet für Rollstuhlfahrer (Abmessungen sind ausreichend, jedoch um 90° gedreht...)
- Austausch des bestehenden Fahrkorbs mit 1,20 m lichter Durchgangsbreite zur Möglichkeit des besseren Rangierens bei Ein- und Ausfahrt
- barrierefreie Ausstattung des Aufzugs
