# Möglichkeiten zur Verbesserung der Barrierefreiheit

Rathaus Oberhausen

Stand 30.06.2016

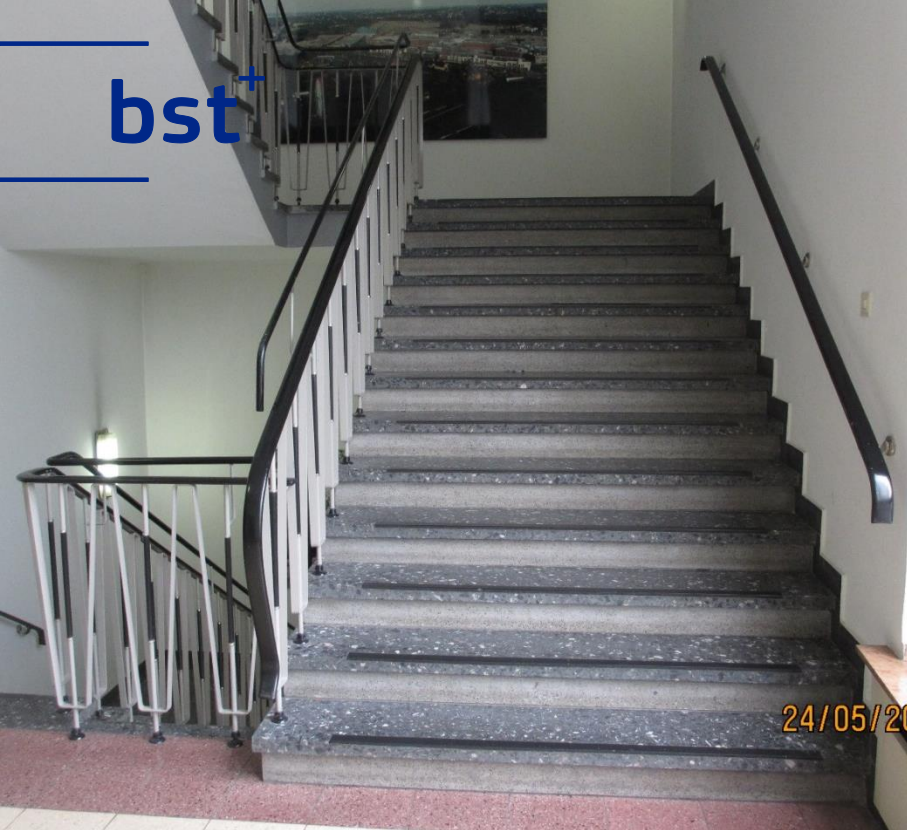
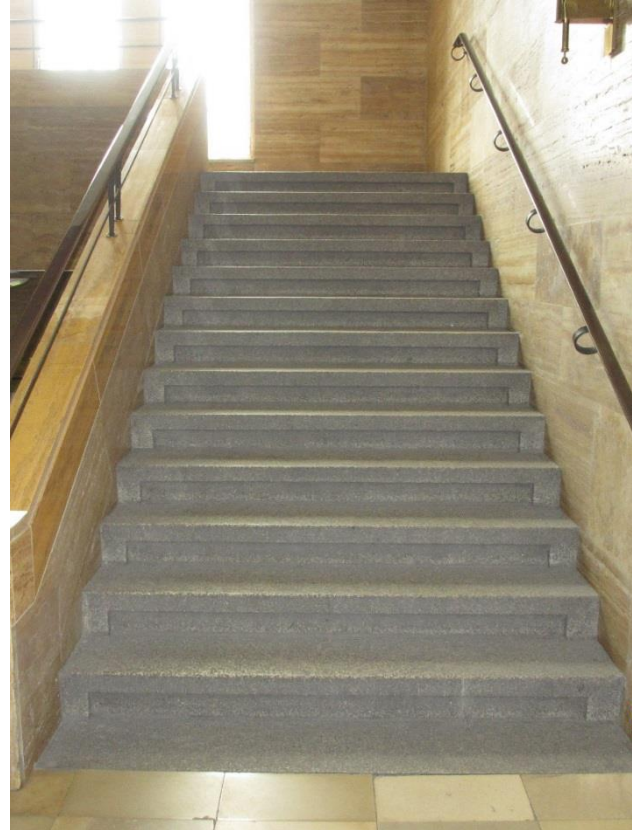
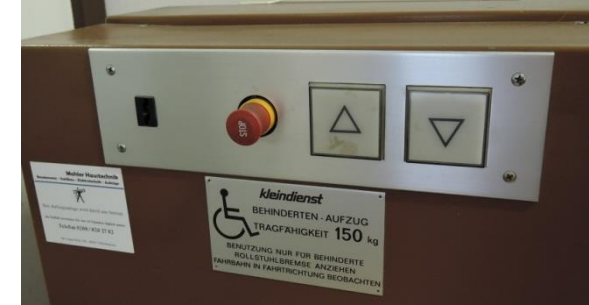
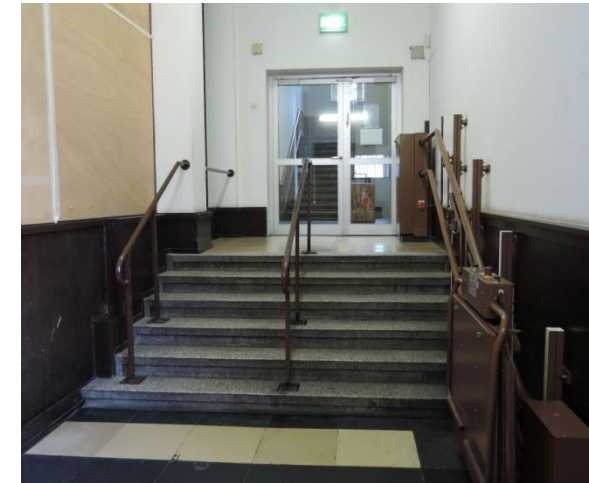
- in einigen Treppenhäusern sind zwei Handläufe vorhanden
- Stufenmarkierungen an einigen Stufen bereits vorhanden
- im Zugangsbereich der derzeit geschlossenen Kantine gibt es einen Treppenplattformlift (Tragfähigkeit 150kg)

- Handläufe mit taktilen Hinweisen zu Treppenbeginn und –ende, sowie Informationen zu Stockwerksangabe versehen
- Bodenindikatoren für Treppenbeginn und –ende montieren
- kontrastreiche Stufenvorderkantenmarkierungen in einigen Treppenhäusern ergänzen
- Installation eines zweiten griffsicheren Handlaufs im Nebentreppenhaus (Nordflügel)
- sollte die Kantine wieder eröffnet werden, könnte über den Austausch des Treppenplattformliftes mit maximalem Beförderungsgewicht von 300kg nachgedacht werden

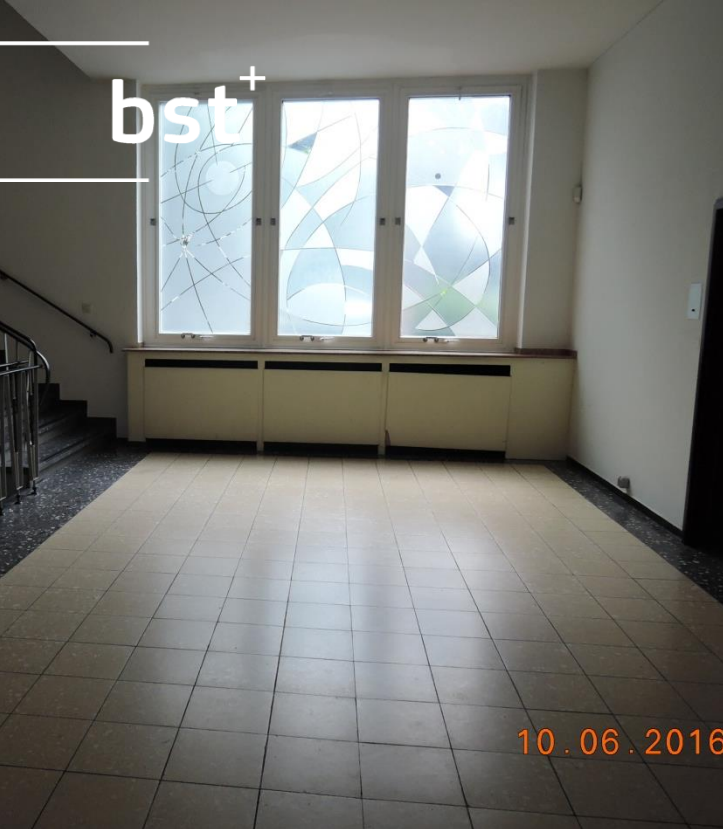
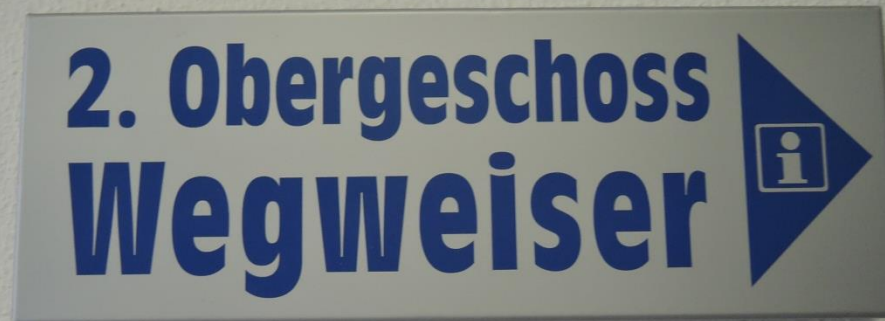
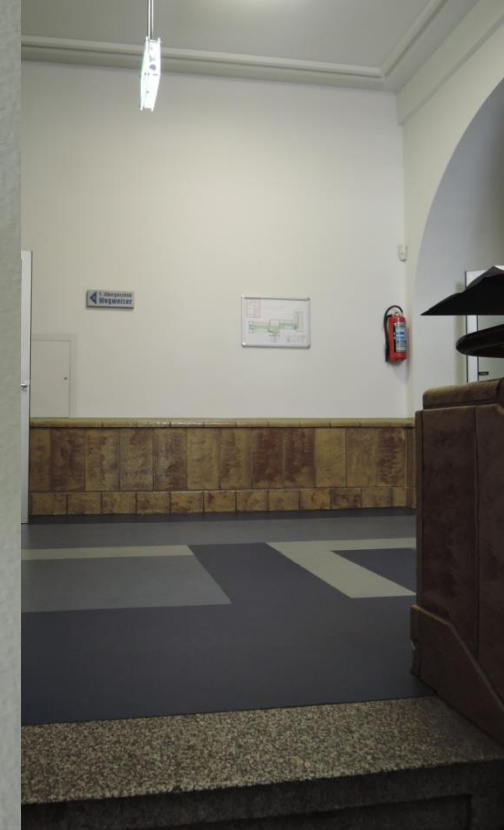
- Stockwerksangaben in den Treppenhäusern z.T. vorhanden (Wegweiser)

- große kontrastreiche Stockwerksangaben auf den Übersichtstafeln vorsehen

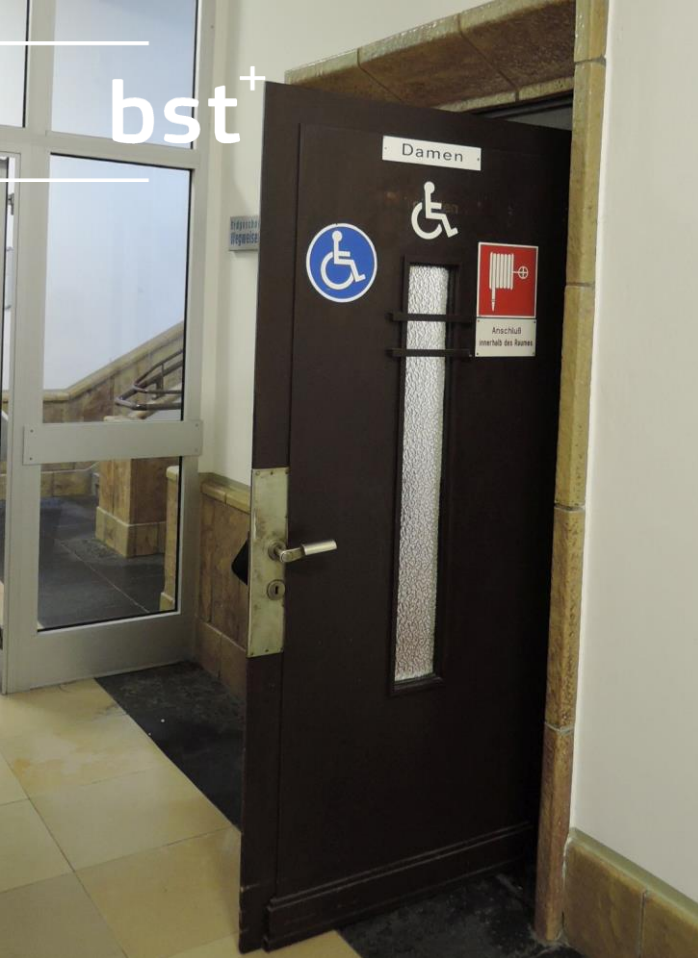
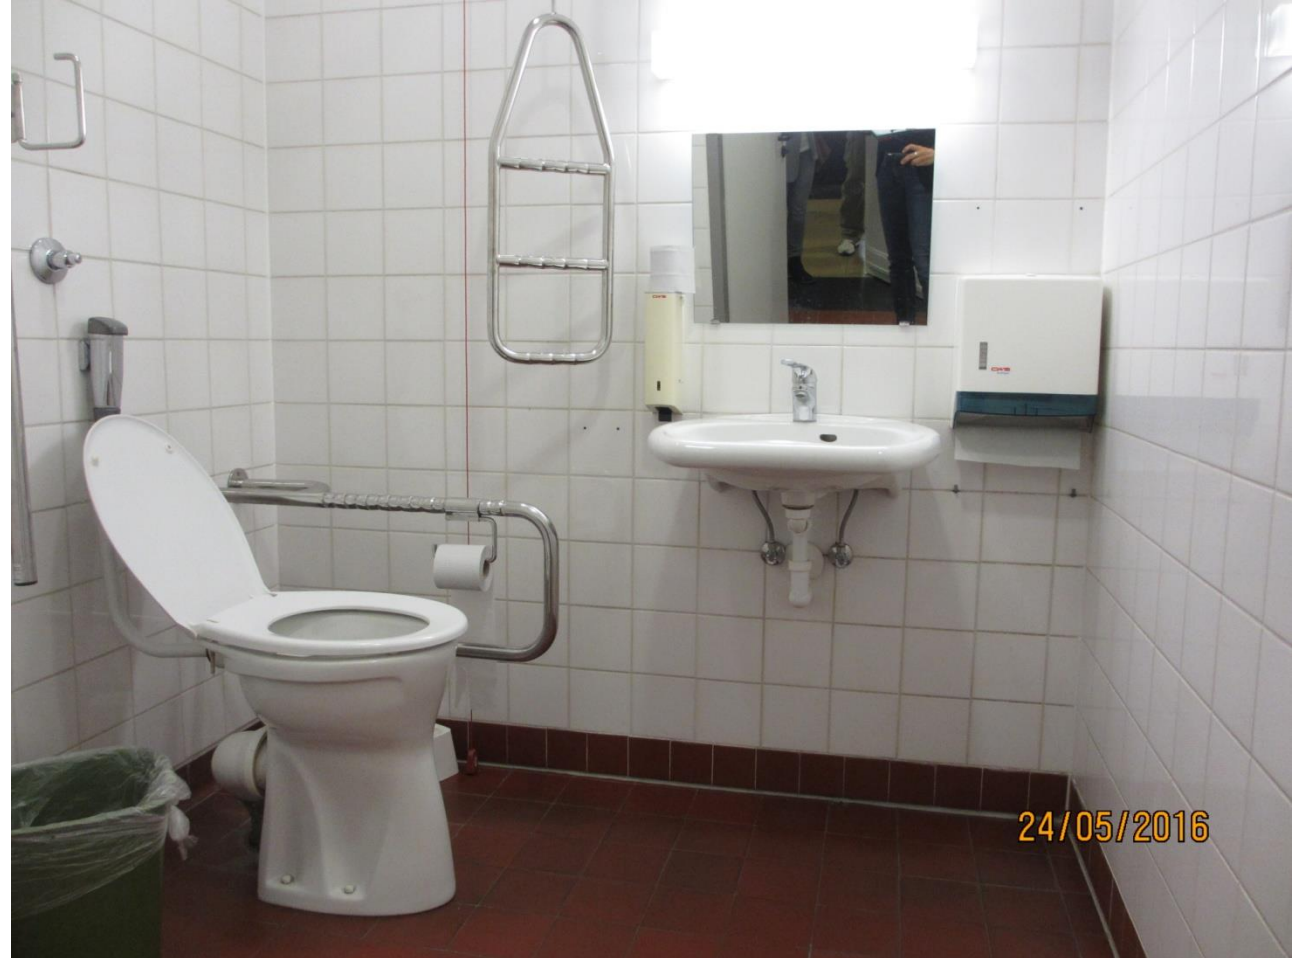
- Beschilderung der barrierefreien Toilette kontrastreich gestaltet
- ausreichend Bewegungsfläche vor den Sanitäreobjekten vorhanden
- Waschtisch ist unterfahrbar
- zwei Haltegriffe neben dem WC vorhanden, jeder Haltegriff verfügt schon über eine Toilettenpapierhalterung
- Notrufleine vorhanden

- Schild mit Hinweis auf Euroschlüssel montieren
- elektrische Türverriegelung mittels Druckknopf
- sichtbares Besetzt-Zeichen installieren
- WC-Spülsystem bedienbar gestalten (in den Haltegriffen / sensorisch)
- bei Neuanschaffung: kontrastreiche Ausstattungselemente wählen
- Alarmierung mit grüner Blitzleuchte im WC sichtbar gestalten bei Auslösen des Alarms
- Rückenstütze am WC montieren

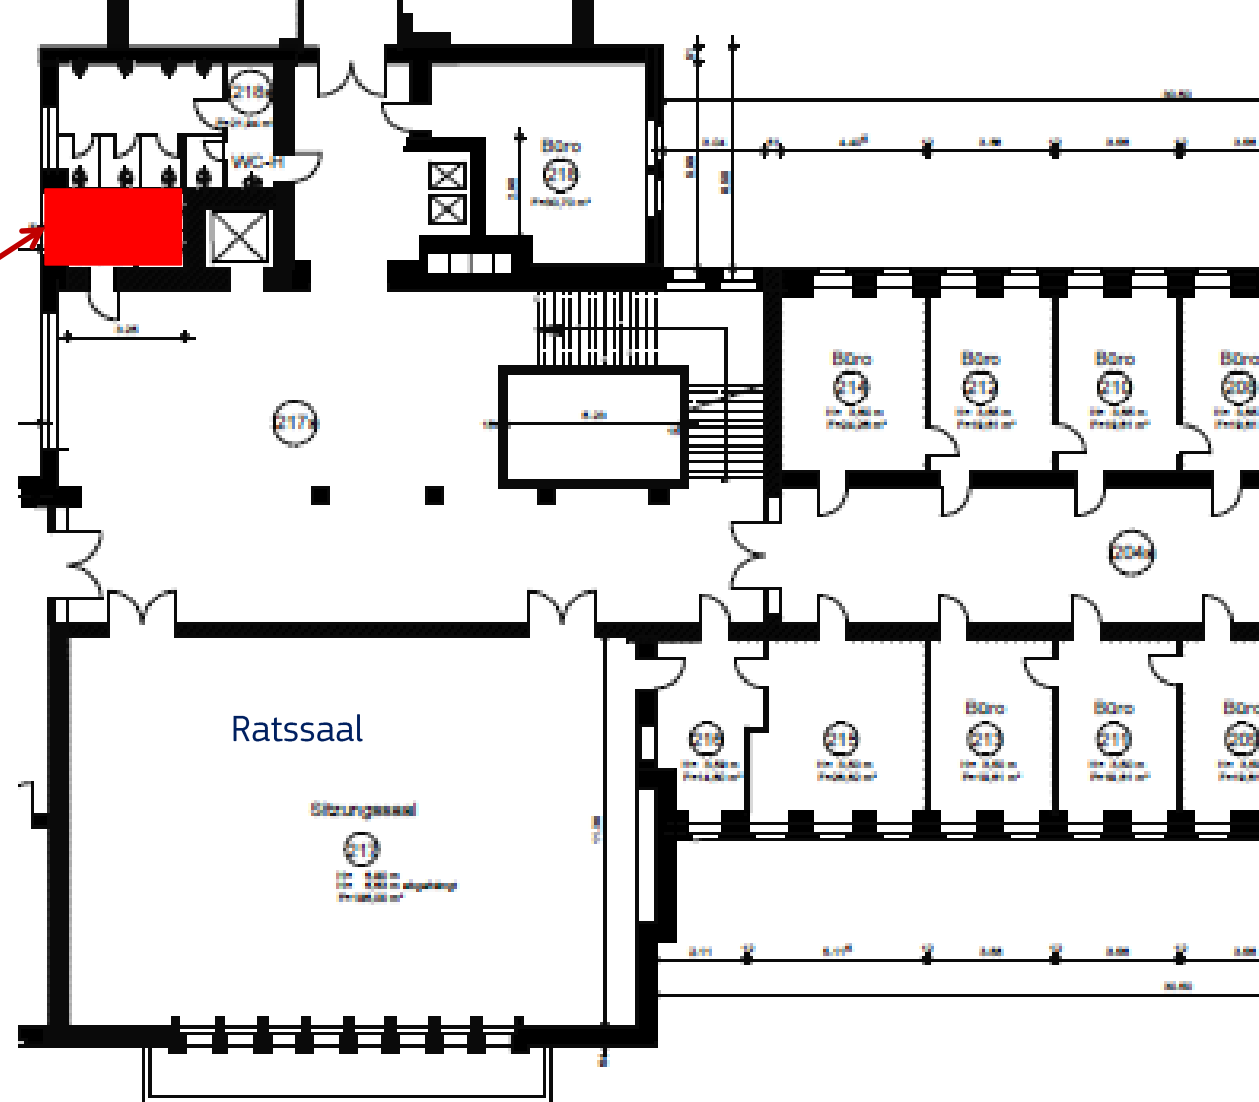
barrierefreies  
WC neu

- Installation eines rollstuhlgerechten WC's auf der Etage des Ratssaals (2. Obergeschoss)

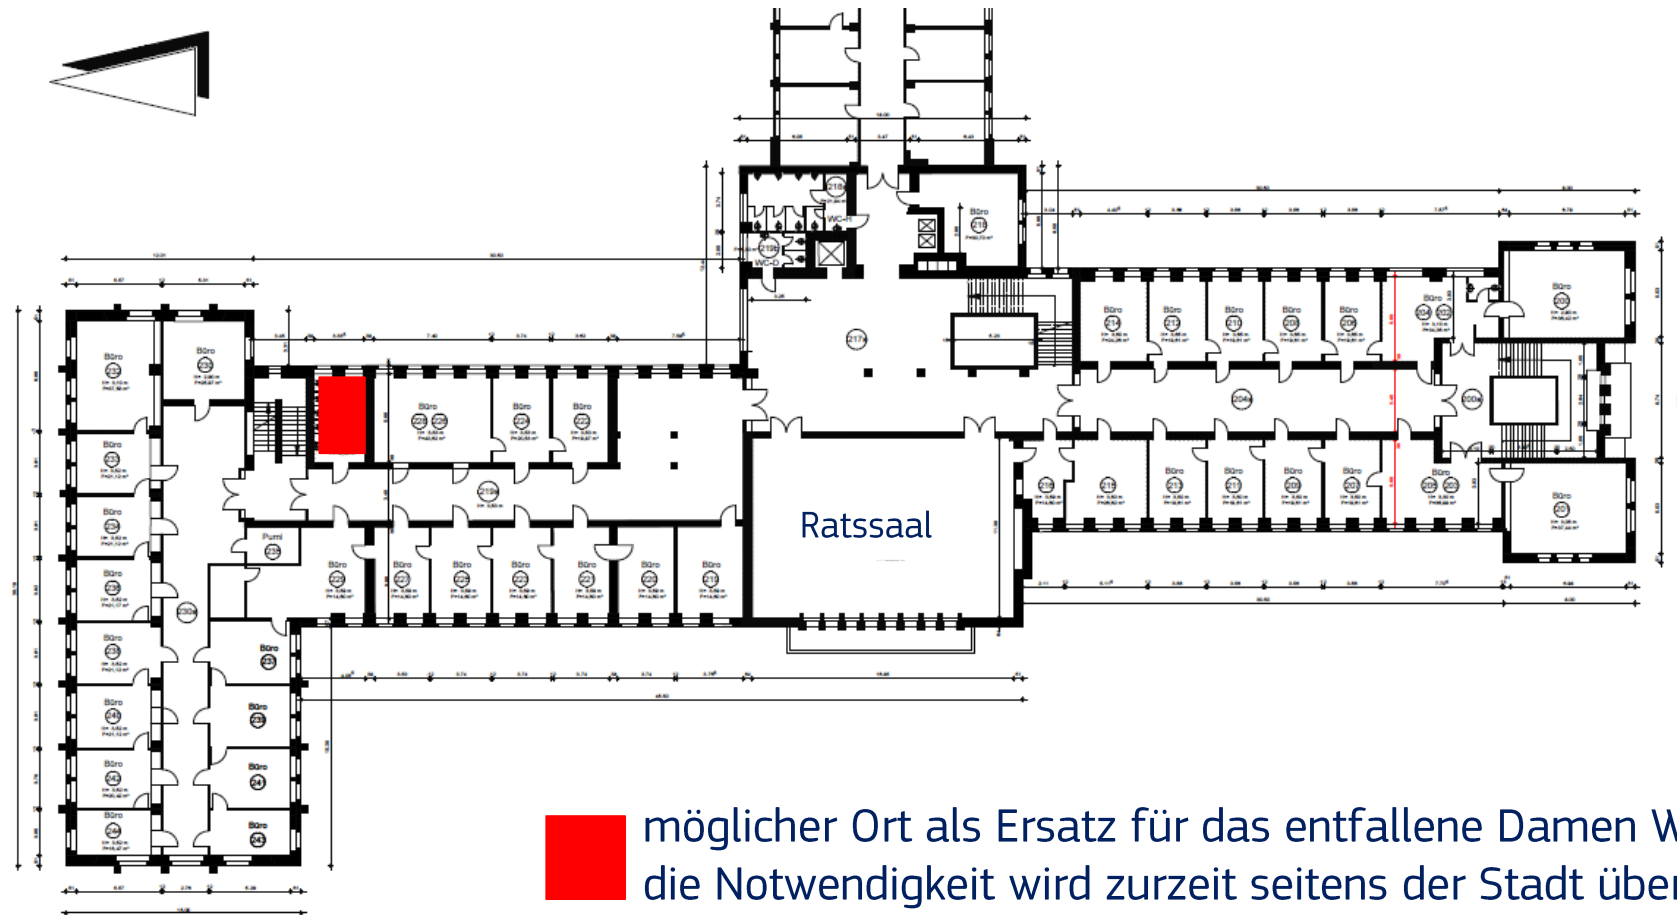
Ersatz für Damen- WC, 2.Obergeschoss

möglicher Ort als Ersatz für das entfallene Damen WC;  
die Notwendigkeit wird zurzeit seitens der Stadt überprüft

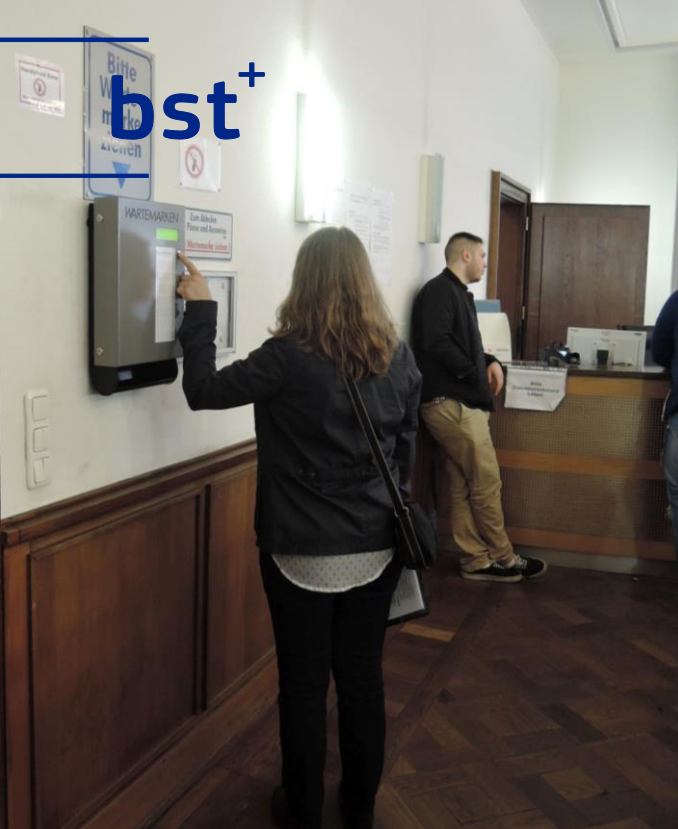
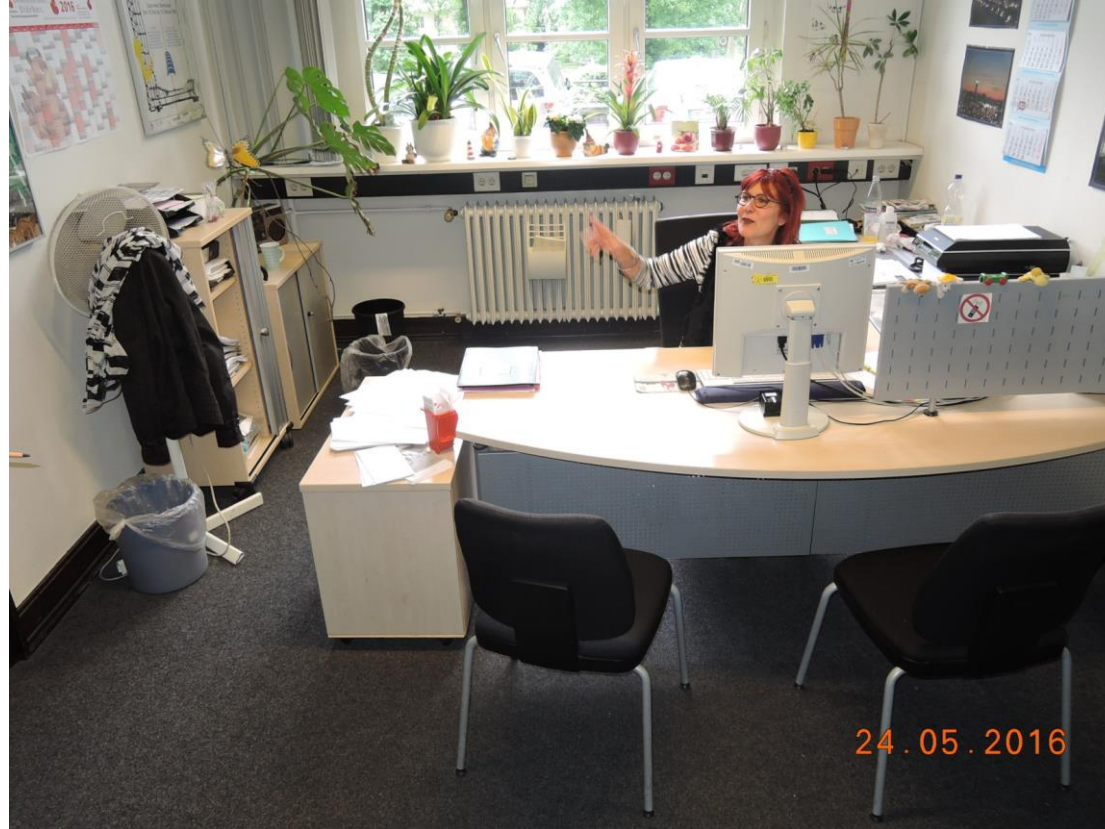
- Informationstheke zu Besuchszeiten ständig besetzt
- Wartemarken-Automat aktuell für Rollstuhlfahrer und sehbeeinträchtigte Menschen nur mit Hilfe von Servicemitarbeitern nutzbar
- Beratungsplätze derzeit noch nicht unterfahrbar

- Herabsetzen des Wartemarken-Automaten auf Bedienhöhe
- Bezeichnungen vereinheitlichen (Einwohnermeldewesen/Bürgerservice/Meldeamt)
- Beratungsplätze unterfahrbar gestalten

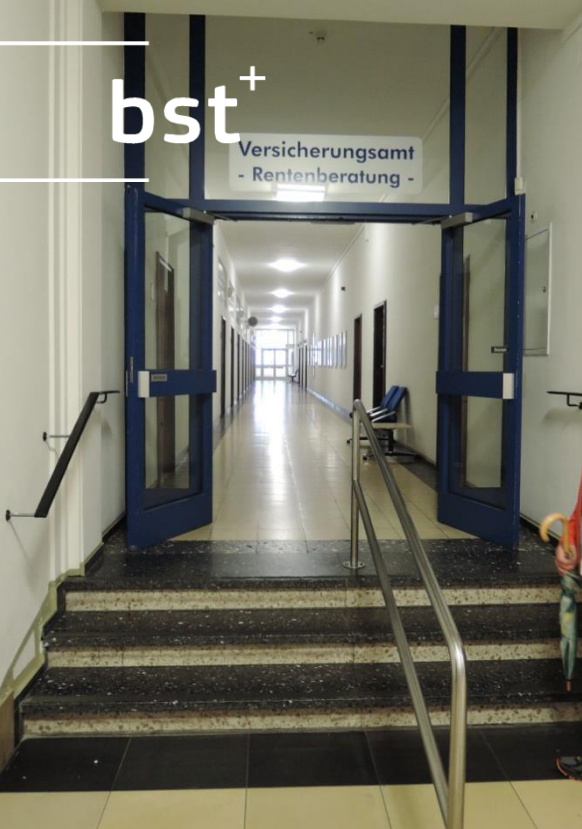
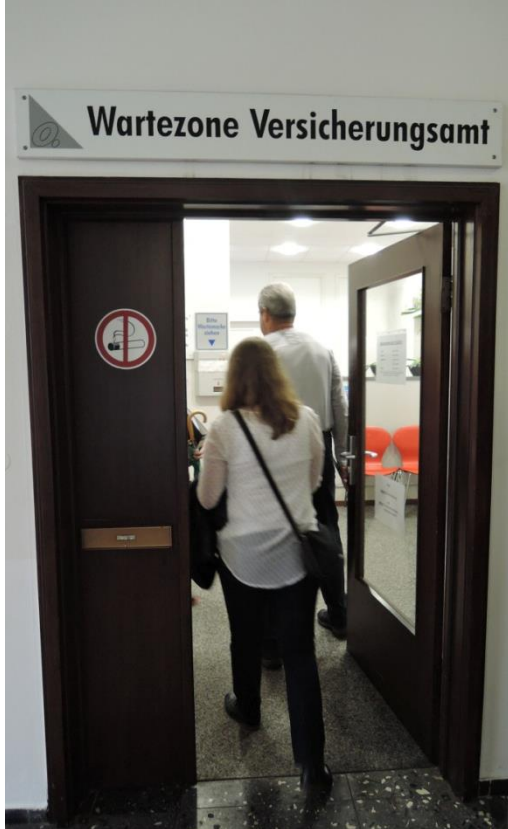
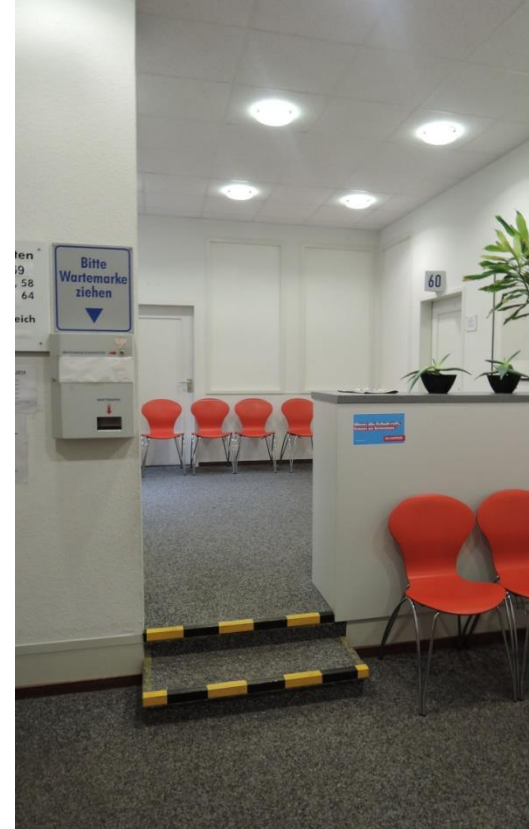
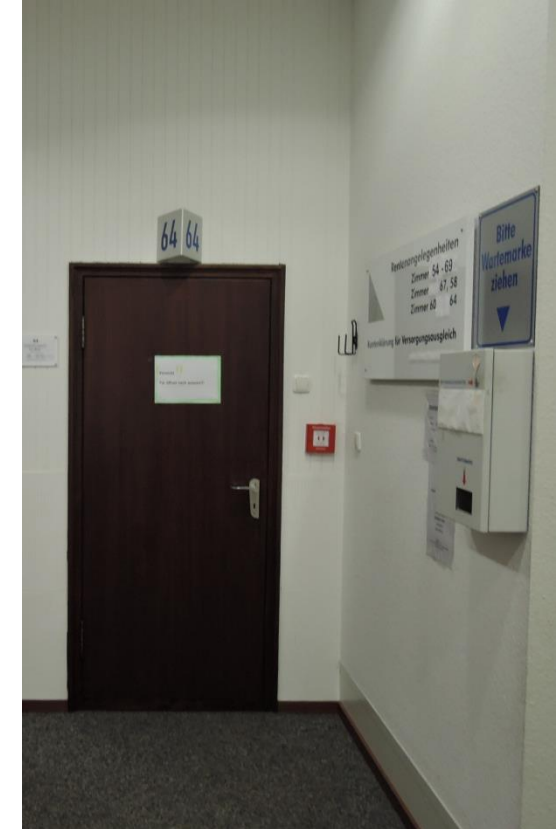
- Erreichbarkeit des Versicherungsamts im Erweiterungsbau vom Foyer im Hauptgebäude ist aufgrund der Treppe für Rollstuhlfahrer unmöglich; derzeit ist der Bereich für mobilitätsbeeinträchtigte Personen nur über den Hintereingang an der Elsa-Brandström-Straße zugänglich
- Stufen im Übergang zum Wartebereich des Versicherungsamtes / Raum 60 verhindern Erreichbarkeit für mobilitätsbeeinträchtigte Personen
- Wartemarkenautomaten zu hoch angebracht, von Rollstuhlfahrern noch nicht eigenständig nutzbar

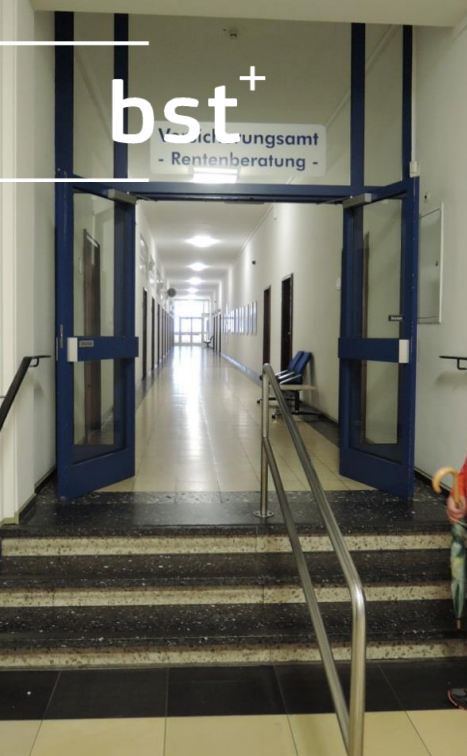
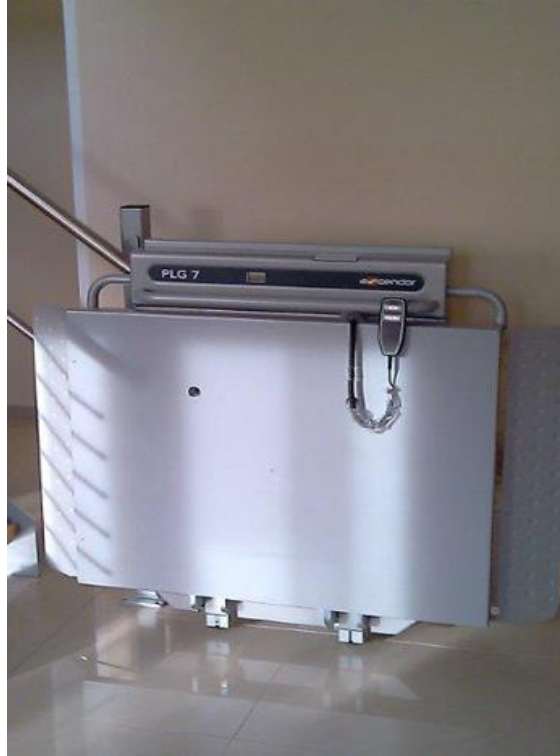
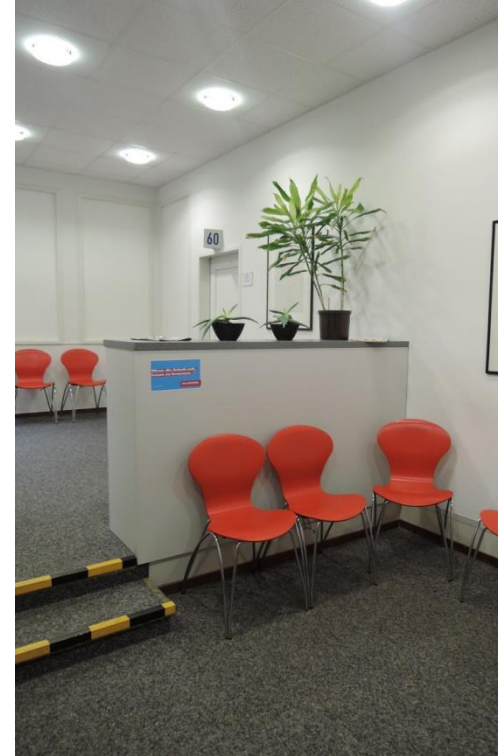
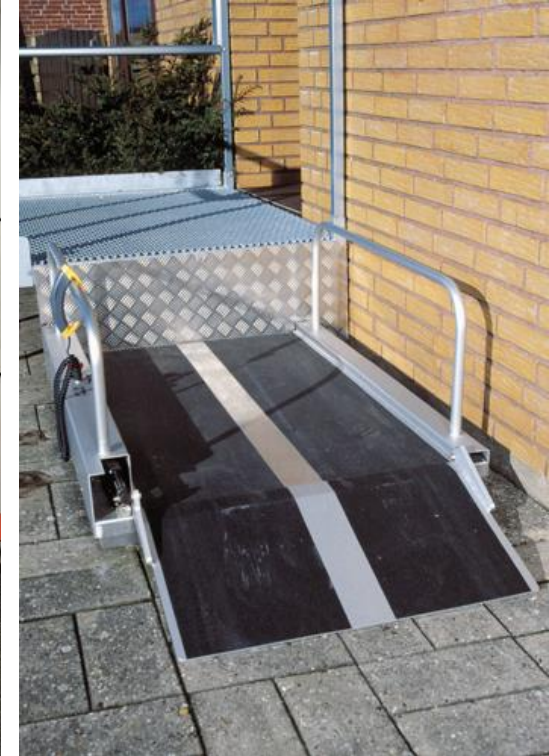
## Anlaufstellen für Bürger / Versicherungsamt | IST-Zustand bezüglich Barrierefreiheit

## Anlaufstellen für Bürger / Versicherungsamt | mögliche Maßnahmen für mehr Barrierefreiheit

- Errichten eines neuen Plattformliftes zur Erschließung des Erweiterungsbaus (Versicherungsamt) für mobilitätsbeeinträchtigte Personen
- Versetzen der Glastüranlage zur Gewährleistung ausreichender Rangiermöglichkeiten vor dem Plattformlift
- Tür des Versicherungsamtes zu Automatiktür umrüsten
- Errichten einer Hebeplattform, um Erreichbarkeit von Wartezone und Raum 60 zu gewährleisten
- Herabsetzen des Wartemarken-Automaten auf Bedienhöhe

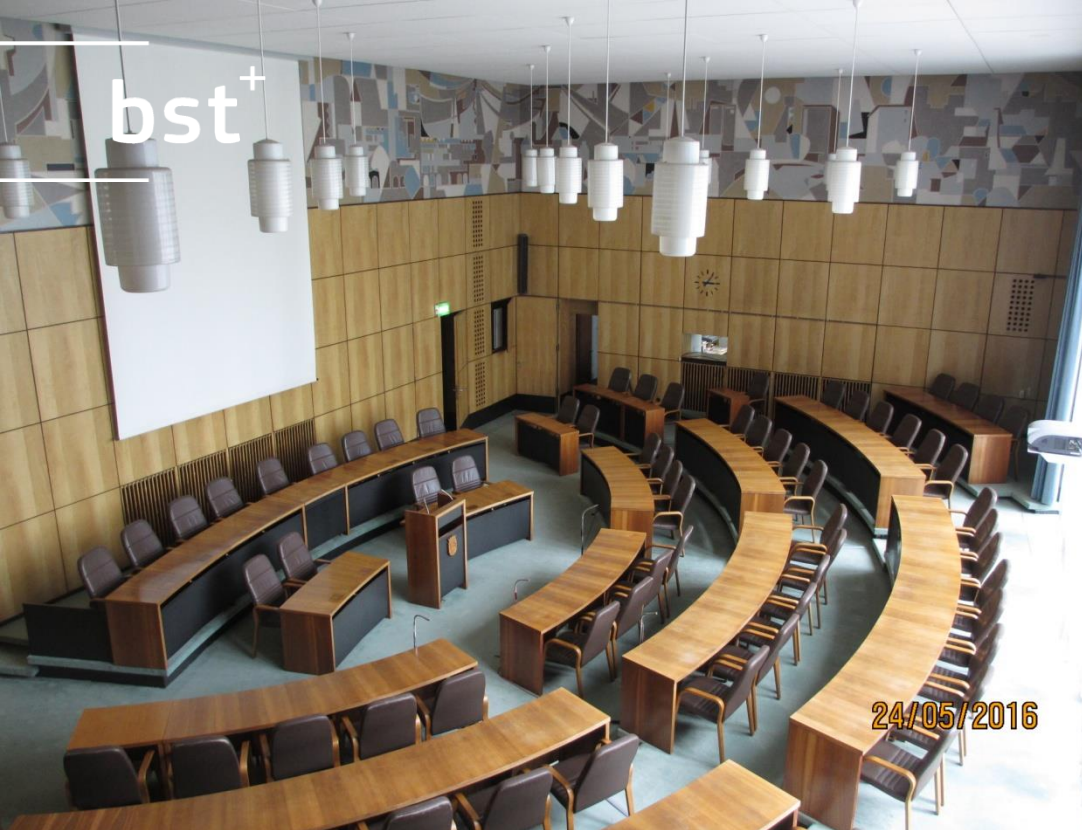
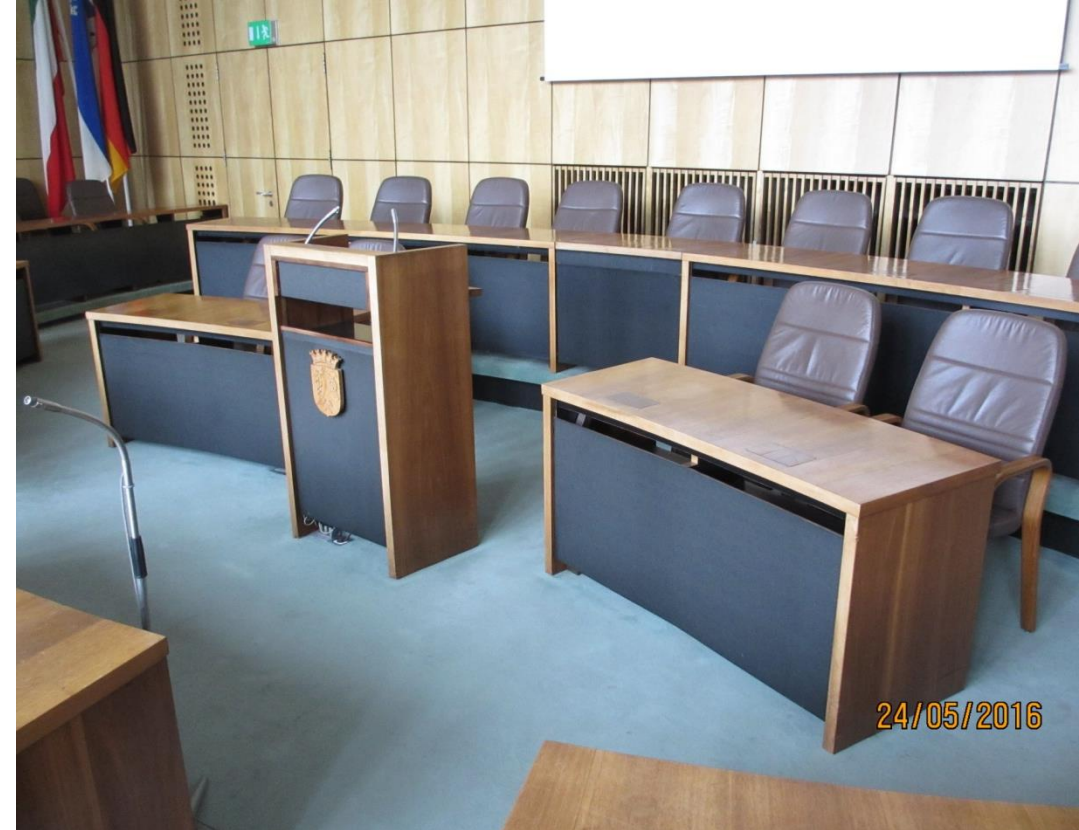
## Ratssaal / Zuschauertribüne | IST-Zustand bezüglich Barrierefreiheit

- derzeit kaum Möglichkeiten der selbständigen Erschließung und Nutzung des Ratssaals und der Zuschauertribüne für Menschen mit Mobilitätsbeeinträchtigung, Menschen mit Sehbeeinträchtigung und hörbeeinträchtigte Menschen

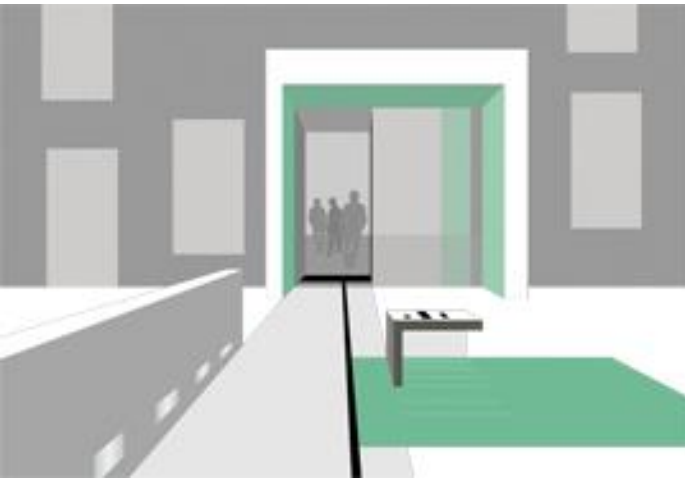
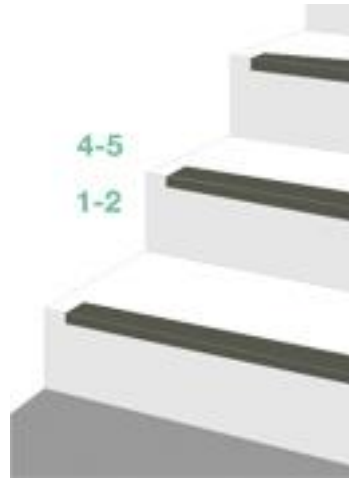
## Ratssaal | mögliche Maßnahmen für mehr Barrierefreiheit (für Menschen mit Mobilitätsbeeinträchtigung)

- Nachrüstung eines elektrischen Türöffners an der Tür zum Ratssaal
- Austausch des Bodenbelags zur besseren Befahrbarkeit mit handbetriebenem Rollstuhl
- Schaffung von 7 rollstuhlgerechten Plätzen mit höhenverstellbaren, verschiebbaren Tischen und ausreichend Fläche zum Rangieren in der unteren Reihe für ca. 10% der vorhandenen 63 Sitzplätze
- Herstellen eines rollstuhlgerechten Platzes mit höhenverstellbarem Mikrofon neben dem Rednerpult
- höhenverstellbares und unterfahrbares Rednerpult, ausgestattet mit höhenverstellbarem Mikrofon errichten, sowie Anpassen denkmalpflegerischer Gestaltungselemente

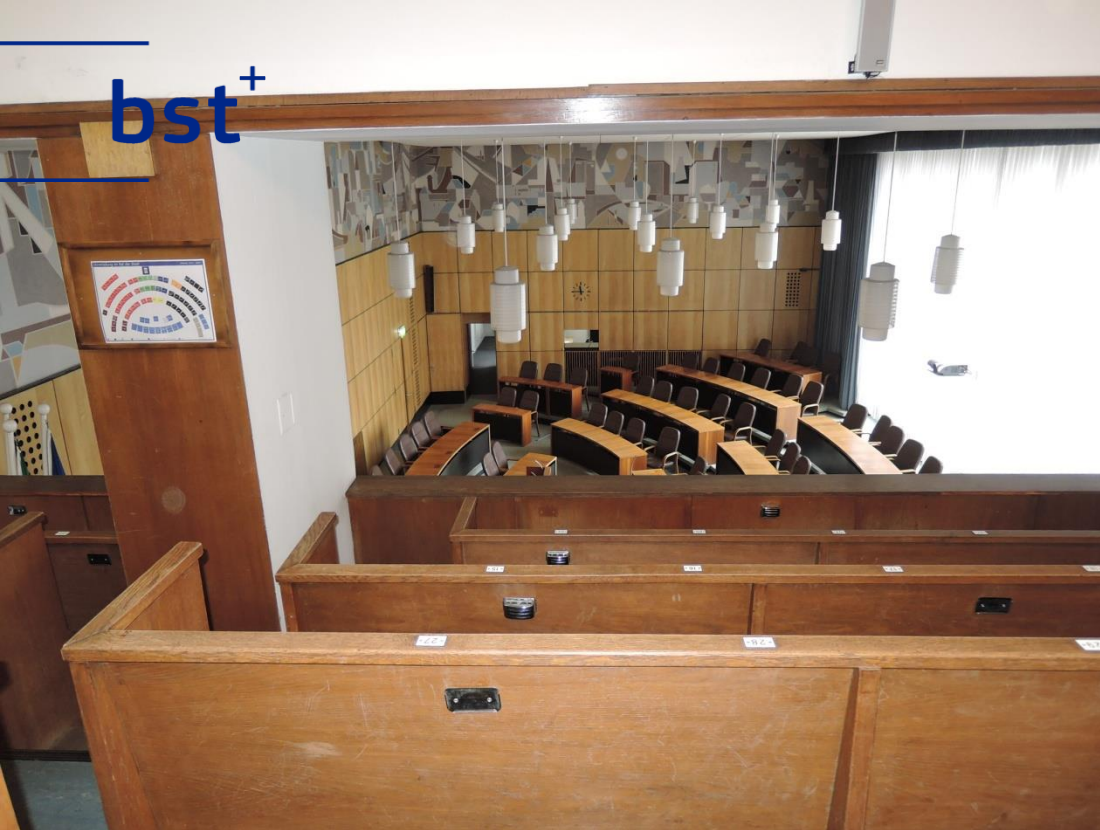
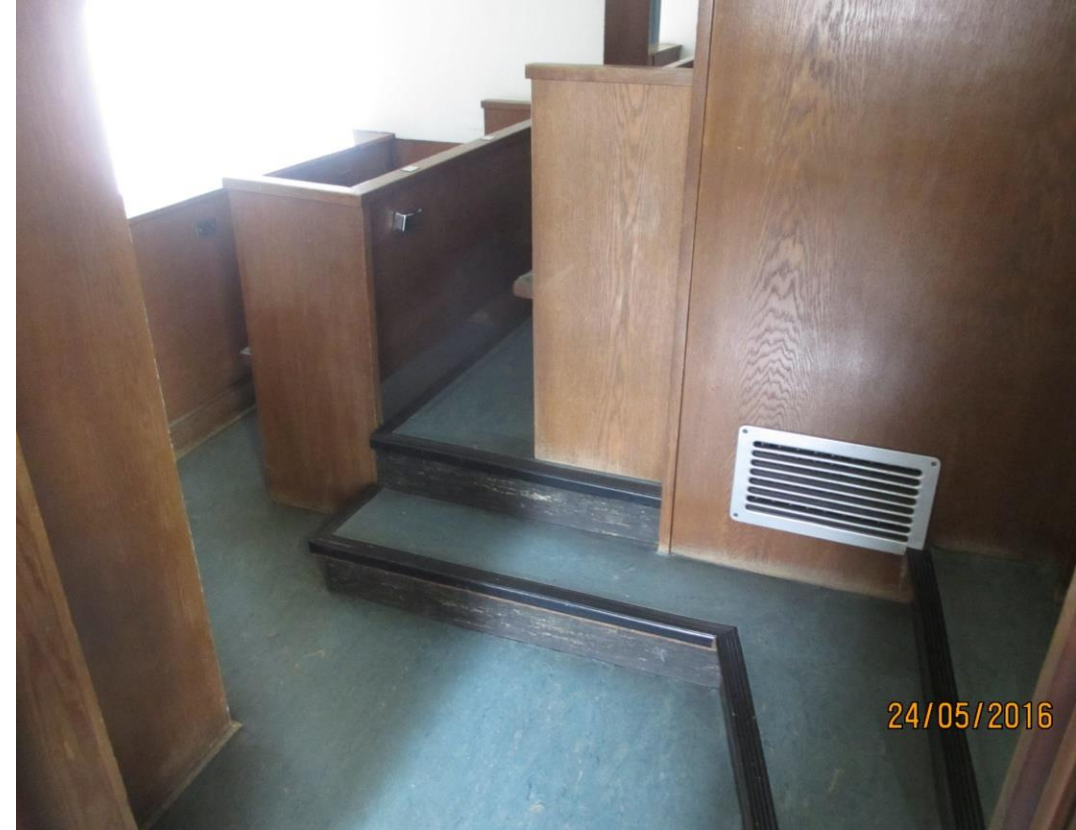
## Zuschauertribüne | mögliche Maßnahmen für mehr Barrierefreiheit (für Menschen mit Mobilitätsbeeinträchtigung)

- Schaffung von zwei Rollstuhlplätzen im Bereich der Zuschauertribüne durch Entfernen zweier Bänke und Angleichung des Bodens bzw. der Podeste

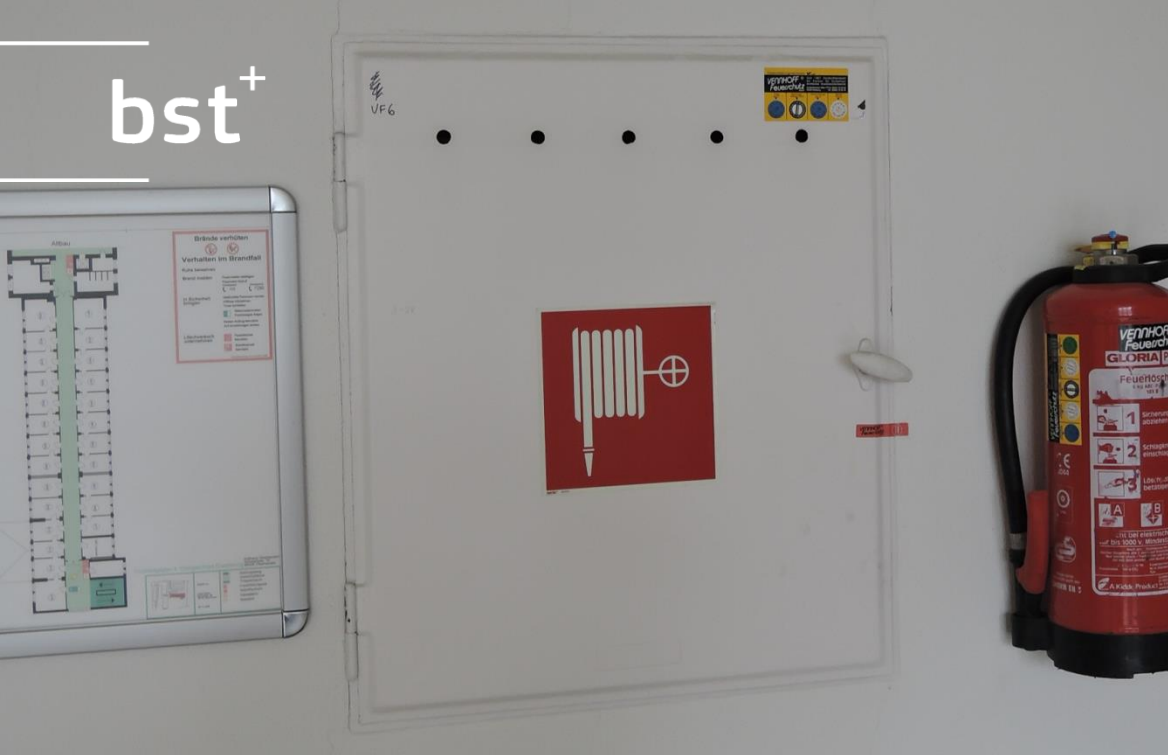
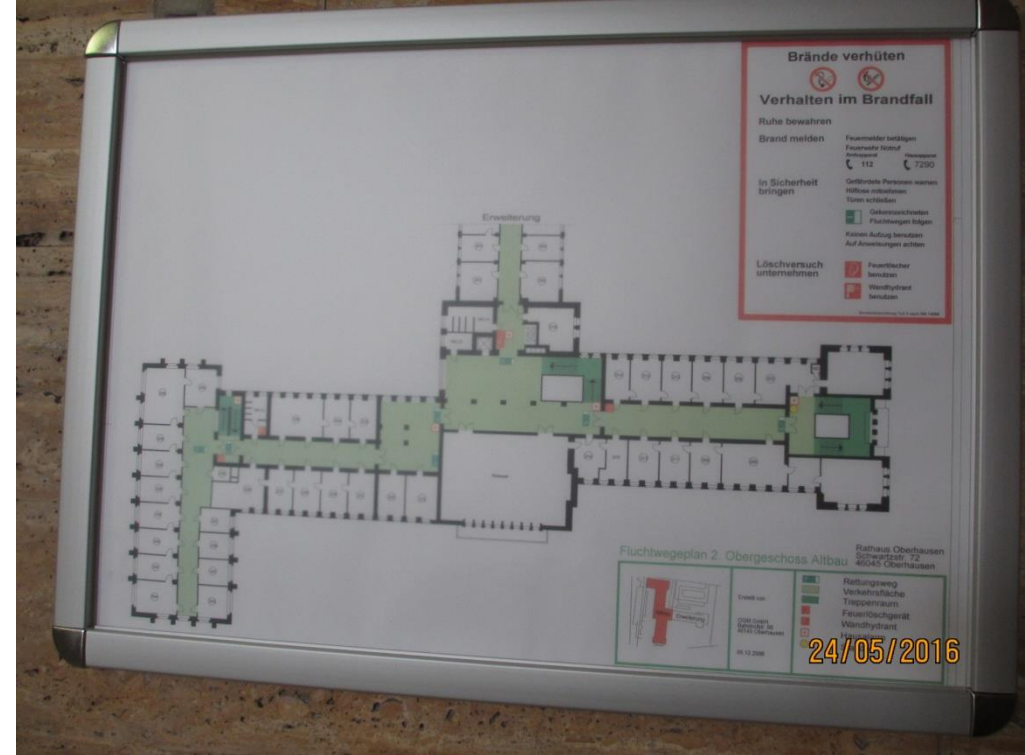
## Brandschutz | IST-Zustand bezüglich Barrierefreiheit

- es existiert eine Brandmeldeanlage, die nicht flächendeckend eingerichtet ist, sondern mit Teilschutz versehen ist
- es existieren keine optischen Anzeigen für Hörgeschädigte (Blitzleuchte)
- Flucht- und Rettungspläne sind vorhanden, für Sehbeeinträchtigte sind diese allerdings nicht lesbar, für Rollstuhlfahrer sind sie zu hoch montiert

## Brandschutz

- optische Anzeige für Hörbeeinträchtigte im Alarmfall (Blitzleuchte bei Feueralarm) anbringen
- barrierearme Flucht- und Rettungspläne anbringen (große, serifenfreie Schrift / kontrastreich / ertastbar / vom Rollstuhl aus lesbar)
- Anschaffung von Evakuierungstühlen (hier müssen jedoch Mitarbeiter geschult werden)
