Vorlageart: Berichtsvorlage  
Federführung: Mobilität  
Verantwortung: Frau Mauksch, Dr. Palotz

## **Ergebnis des Antrages der SPD-Fraktion und der Fraktion DIE GRÜNEN in der BV Sterkrade gemäß §2 der Geschäftsordnung für den Rat der Stadt: Einrichtung einer Querungshilfe/Fußgängerampel im Bereich der Einmündung Hohestraße/Hartmannstraße**

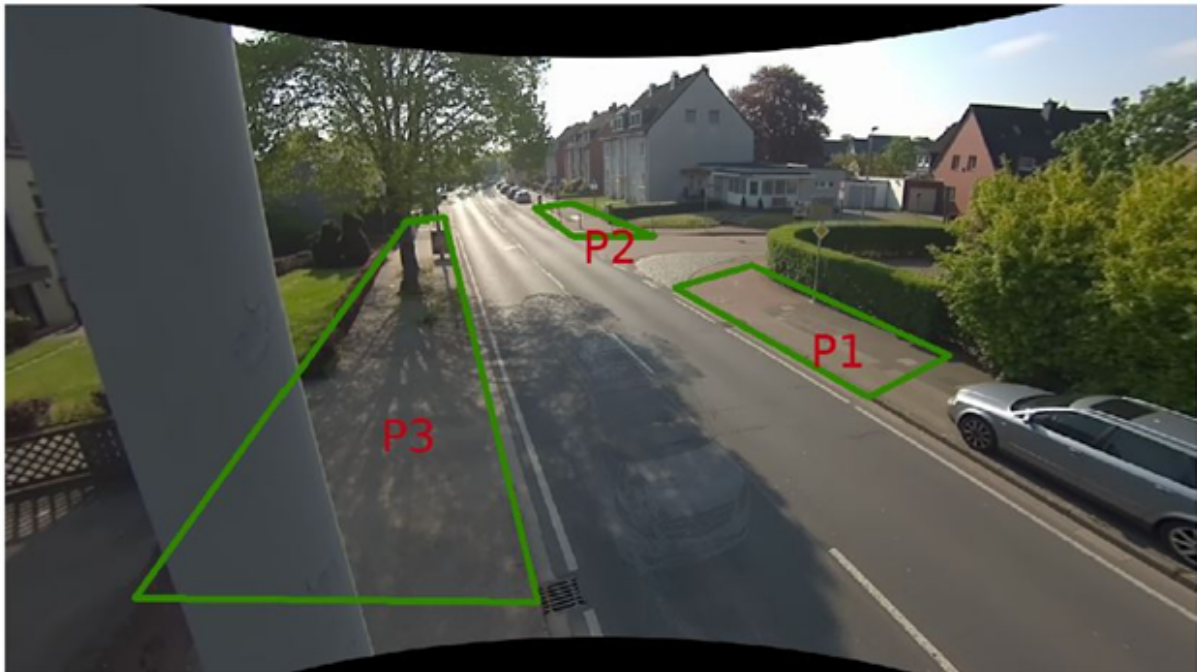
Abbildung 1: Fußgängerpolygone

Zur genaueren Untersuchung wurde der Knotenpunkt in drei Fußgängerbereiche (P1 bis P3) unterteilt und ergänzend eine KI-gestützte Analyse der Querungsbewegungen durchgeführt

(siehe Abbildung 1).

Innerhalb von 24 Stunden konnten lediglich 2 Querungen zwischen P1 und P2 festgestellt werden. Im Vergleich dazu wurden zwischen P1 und P3 insgesamt 26 Querungen sowie zwischen P2 und P3 insgesamt 22 Querungen registriert. Die Ergebnisse bestätigen somit, dass an der beantragten Stelle nur ein sehr geringes Querungsbedürfnis besteht.
